**DIAGNÓSTICO CONSTRUCCIÓN DE INFRAESTRUCTURA EDUCATIVA**

NOMBRE DE LA INSTITUCIÓN EDUCATIVA:		INSTITUCION EDUCATIVA EL AGUILA										
CODIGO DANE INSTITUCIÓN EDUCATIVA:		217088000217										
NOMBRE DE LA SEDE EDUCATIVA:		ESCUELA NUEVA LA ELVIRA										
CODIGO DANE DE LA SEDE EDUCATIVA:		217088000233										
Dirección/ Municipio:		VEREDA LA ELVIRA - BELALCAZAR				Departamento		CALDAS				
FECHA DE VISITA	DIA	18	MES	10	AÑO	2019	JORNADAS	MAÑANA	X	TARDE	NOCHE	SABATINA
COORDENADAS GEOGRAFICAS (GPS)					X:	5°0'26"N						
					Y:	75°49'44"O						
RECTOR:	HUGO SILVA MARIN						URBANA		RURAL	X		
E-mail:	<a href="mailto:ieelaguila@sedcaldas.gov.co">ieelaguila@sedcaldas.gov.co</a>						TELÉFONO:	3103774180

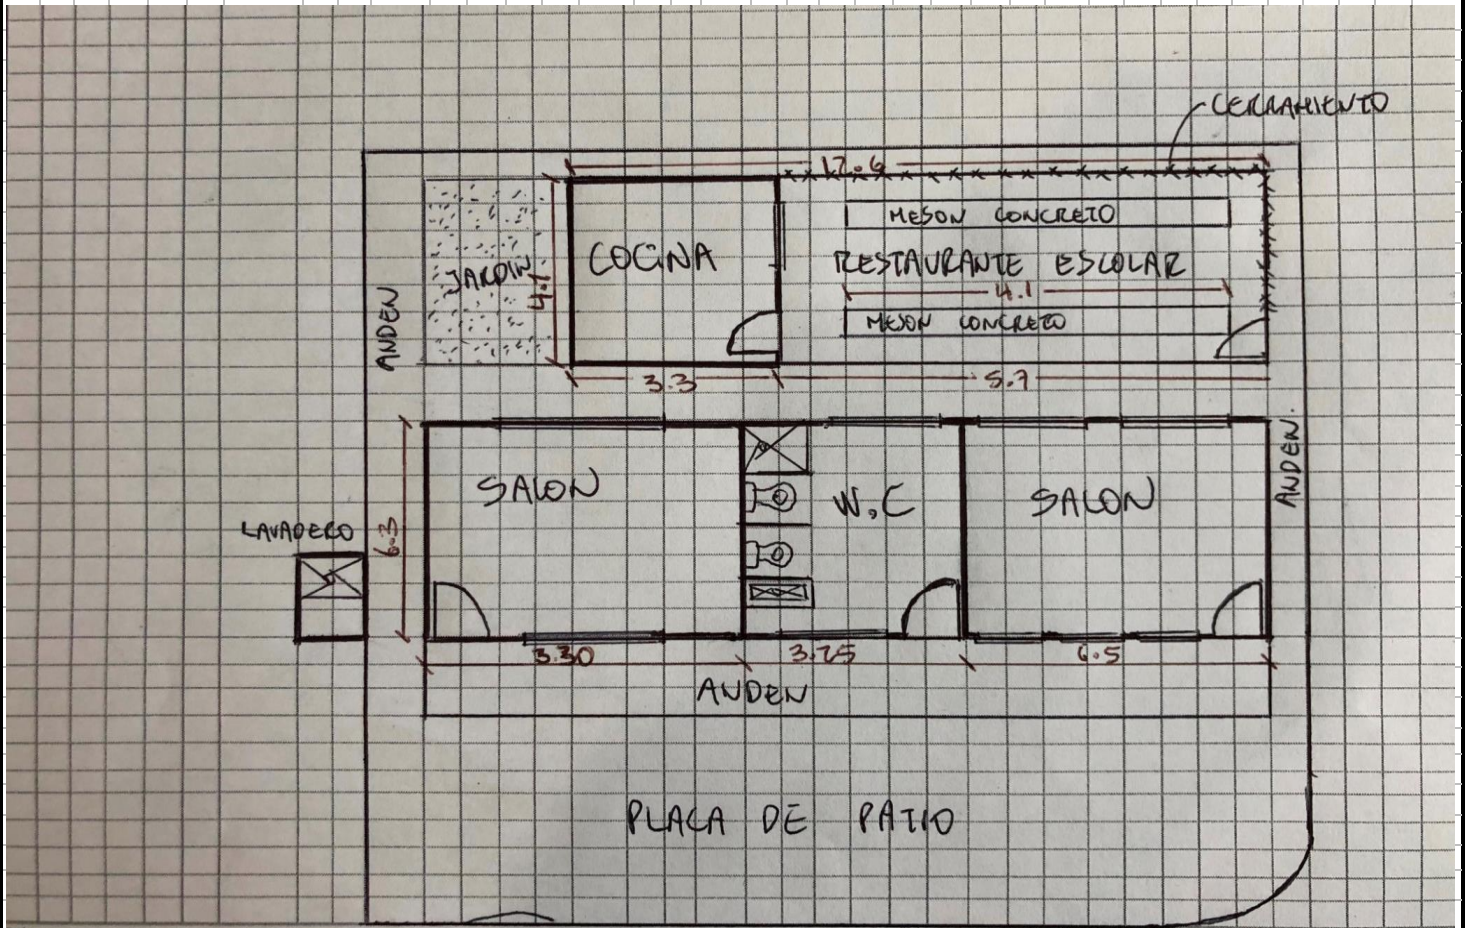
**Neesidades de construcción nueva**

1. Ubicación de elementos hidráulicos y sanitarios :indicar: ubicación de acometida hidraulica y diámetro - tanques de reserva y su dimensión.
2. Ubicación de elementos eléctricos: indicar ubicación del transformador - contador - tablero eléctrico - planta eléctrica.

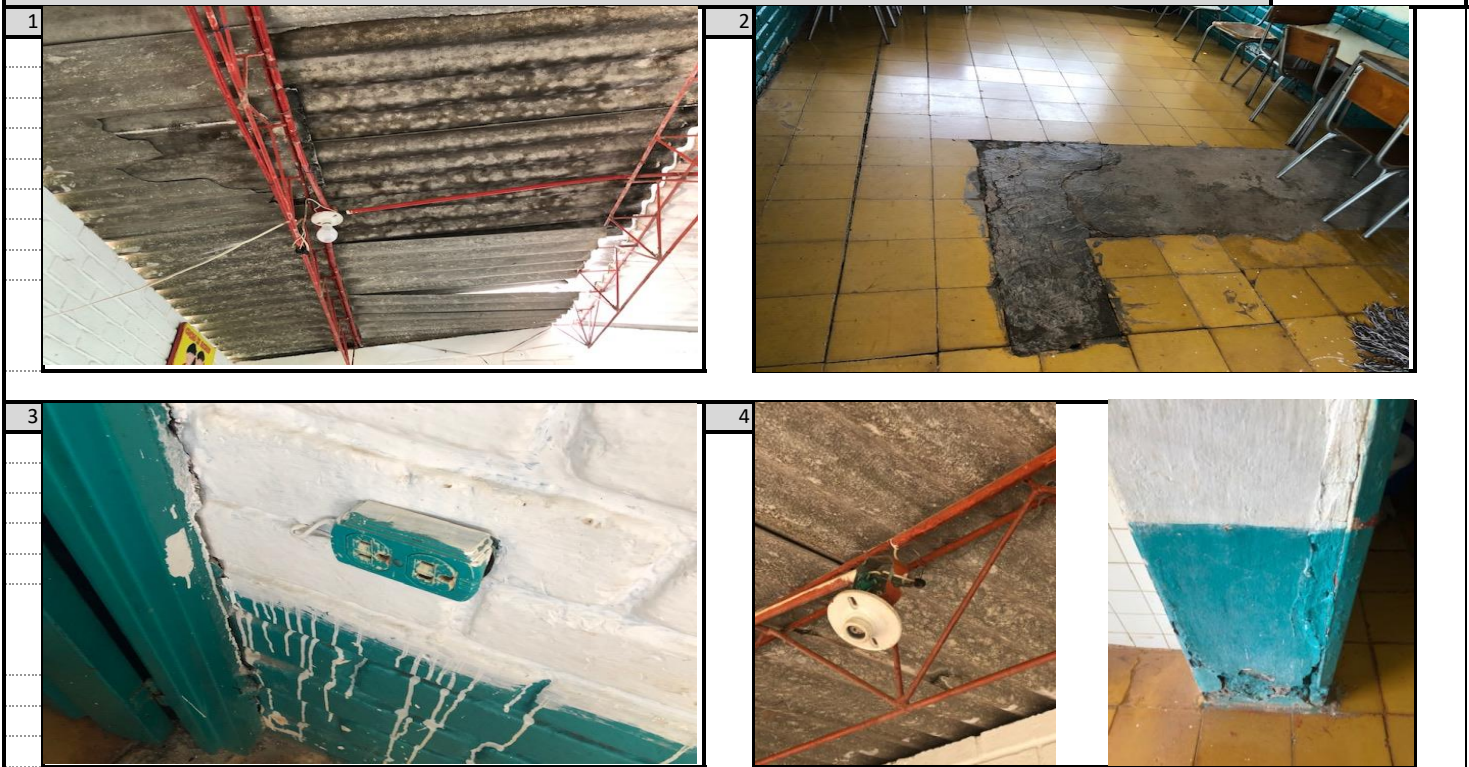
V. REGISTRO FOTOGRÁFICO : Identificar las áreas afectadas, cuando requiera demolición o reposición o mejoramiento

SE SOLICITA MEJORAMIENTO EN GENERAL, PINTURA, CAMBIO DE PISOS EN MAL ESTADO, TECHOS, MESON DE RESTAURANTE ESCOLAR, CERRAMIENTO, BARERIAS SANITARIAS, REDES ELECTRICAS (TOMAS, INTERRUPTORES, Y BOMBILLERIA), POZO SEPTICO, CAMARA DE INSPECCION, DOTACION DE LAS AULAS DE CLASE EN GENERAL.

DE ACUERDO A LA VISITA REALIZADA EL PREDIO ES TECNICAMENTE VIABLE PARA SER INTERVENIDO.
