DIAGNÓSTICO CONSTRUCCIÓN DE INFRAESTRUCTURA EDUCATIVA

NOMBRE DE LA INSTITUCIÓN EDUCATIVA:		INSTITUCIÓN EDUCATIVA SAN ISIDRO LABRADOR											
CODIGO DANE INSTITUCIÓN EDUCATIVA:		220001002783											
NOMBRE DE LA SEDE EDUCATIVA:		ESCUELA NUEVA PONTON											
CODIGO DANE DE LA SEDE EDUCATIVA:		220001004018											
Dirección/ Municipio:		Vda. Ponton				Departamento		Valledupar - Cesar					
FECHA DE VISITA	DIA	1	MES	8	AÑO	2018	JORNADAS	MAÑANA	X	TARDE	X	NOCHE	
COORDENADAS GEOGRAFICAS (GPS)					X:	10°41'31,74" N							
					Y:	73°19'49,53" W							
RECTOR:	OSCAR SEGUNDO CARRILLO DAZA						URBANA		RURAL	X			
E-mail:	<a href="mailto:oscarsegundo66@hotmail.com">oscarsegundo66@hotmail.com</a>						TELÉFONO:	3215398899

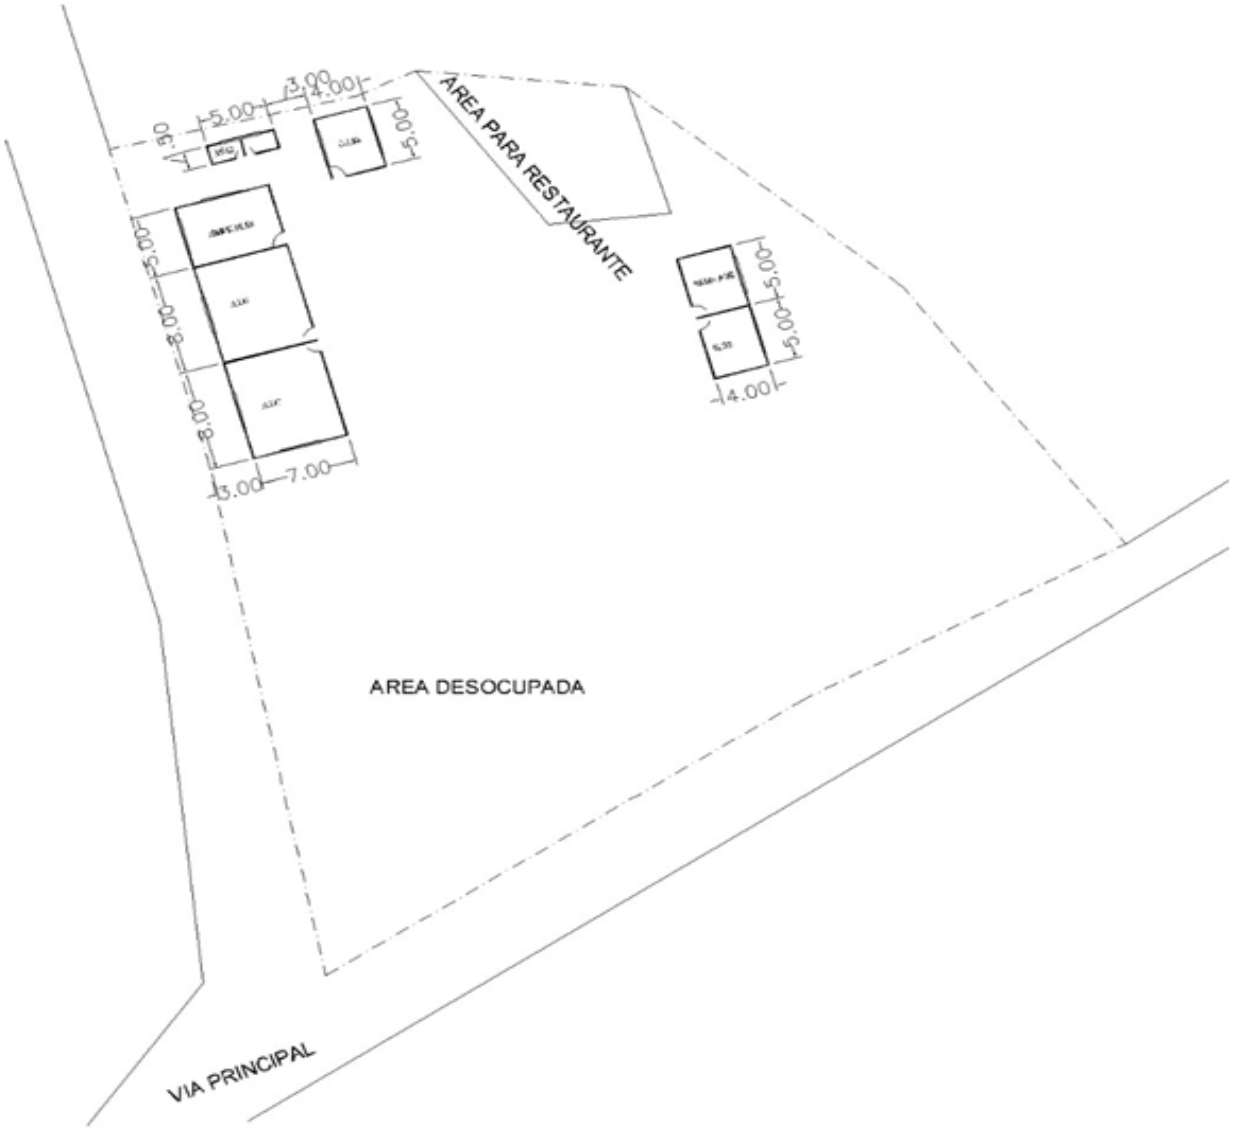
III. LEVANTAMIENTO DEL PREDIO Y UBICACIÓN DE LOS ESPACIOS ( INCLUIR MEDIDAS) Ubicar según Norte

- Debe tener en cuenta en el esquema los siguientes aspectos:
1. Ubicación de elementos hidráulicos y sanitarios :indicar: ubicación de acometida hidráulica y diámetro - tanques de reserva y su dimensión.
  2. Ubicación de elementos eléctricos: indicar ubicación del transformador - contador - tablero eléctrico - planta eléctrica.
