DIAGNÓSTICO CONSTRUCCIÓN DE INFRAESTRUCTURA EDUCATIVA

NOMBRE DE LA INSTITUCIÓN EDUCATIVA: *Centro Educativo Rural Ntra. Sra. Del Carmen*
 CODIGO DANE INSTITUCIÓN EDUCATIVA: *254720000034*
 NOMBRE DE LA SEDE EDUCATIVA: *Sede Abejales*
 CODIGO DANE DE LA SEDE EDUCATIVA: *254720000062*
 Dirección/ Municipio: *Sardinata Tda. Abejales* Departamento: *Norte de Santander*
 FECHA DE VISITA DIA: *23* MES: *07* AÑO: *2018* JORNADAS MAÑANA TARDE NOCHE
 COORDENADAS GEOGRAFICAS (GPS) X: *8° 2' 17.47"* Y: *72° 50' 6.67"*
 RECTOR: *Emaira Patricia Cordero Torres* URBANA RURAL
 E-mail: *ANAROSA423AS@hotmail.com* TELÉFONO: *313 4658896*
 La I.E. dispone de predio con certificado de libertad y tradición, escritura a nombre de la I.E. o del Municipio ó resolución de adjudicación de etnias Indígenas o afrocolombianos. SI NO Tipo de doc.: *EP y Cert. Lib. y trad.*
 No del doc.: *EP#925714 - MH#26099223*
 Anexa documento: SI NO

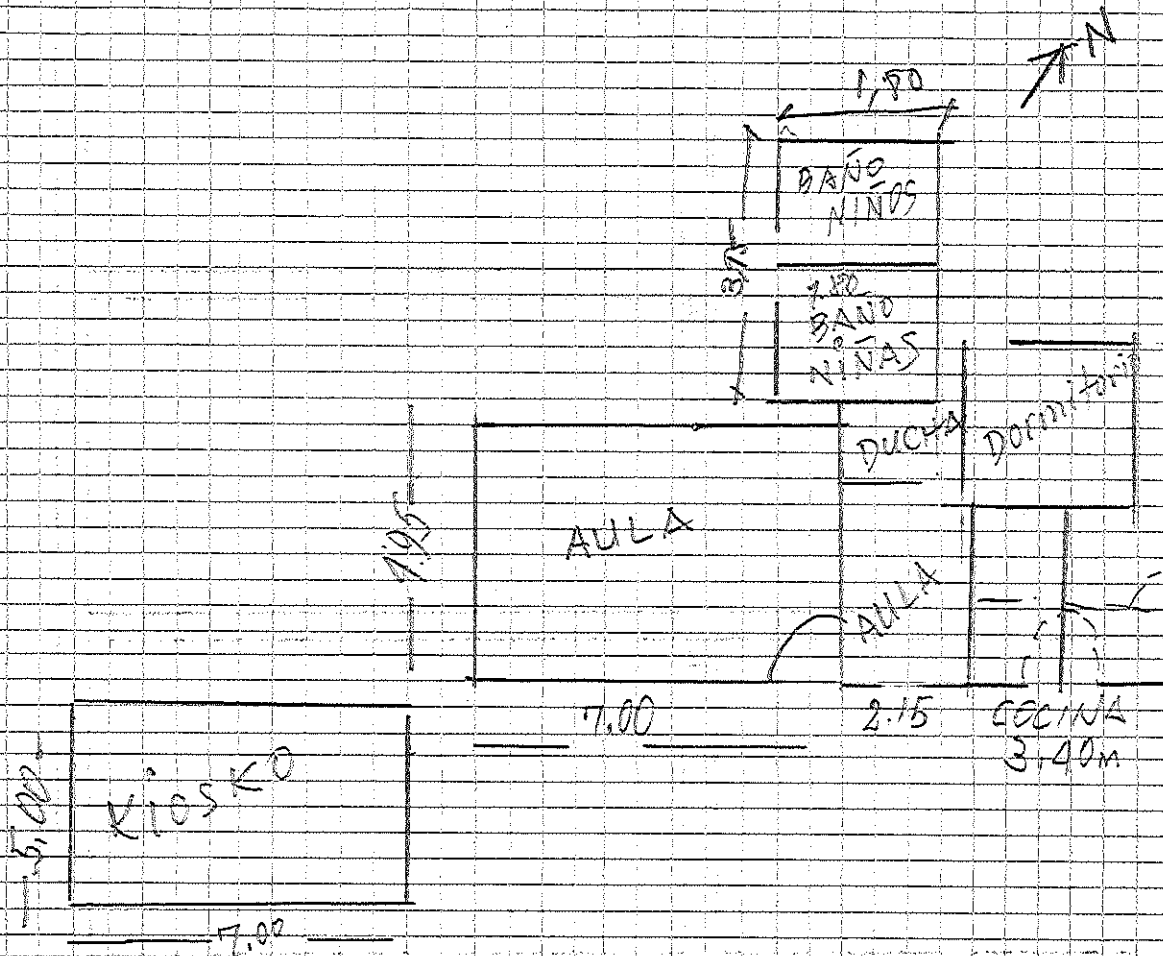
Aula nueva, comedor, habitación docente

El área construida no cuenta con refuerzo estructural, la habitación docente se cayó y se usó como dormitorio la biblioteca, cocina en mal estado, Galería Sanitaria en regular estado porque presenta humedad la placa solicitamos demoler los muros de la cocina y ampliar el comedor, reciben las clases una parte en el kiosko solicitamos el encerramiento del perímetro.
