DIAGNÓSTICO CONSTRUCCIÓN DE INFRAESTRUCTURA EDUCATIVA

NOMBRE DE LA INSTITUCIÓN EDUCATIVA:	Centro Educativo Rural El Guamal												
CÓDIGO DANE INSTITUCIÓN EDUCATIVA:	254206000149												
NOMBRE DE LA SEDE EDUCATIVA:	Centro Educativo Rural El Guamal - Sede Bella Unión												
CÓDIGO DANE DE LA SEDE EDUCATIVA:	254206000190												
Dirección/ Municipio:	Vda. Bella Unión/Convención					Departamento			Norte de Santander				
FECHA DE VISITA	DÍA	18	MES	7	AÑO	2018	JORNADAS	MAÑANA	X	TARDE		NOCHE	
COORDENADAS GEOGRÁFICAS (GPS)					X:	8°29'32.75" N							
					Y:	73°20'52.70" W							
RECTOR:	LUIS FERNANDO ROJAS RINCON					URBANA			RURAL			X	
E-mail:	profeluis01@hotmail.com					TELÉFONO:			3213721688

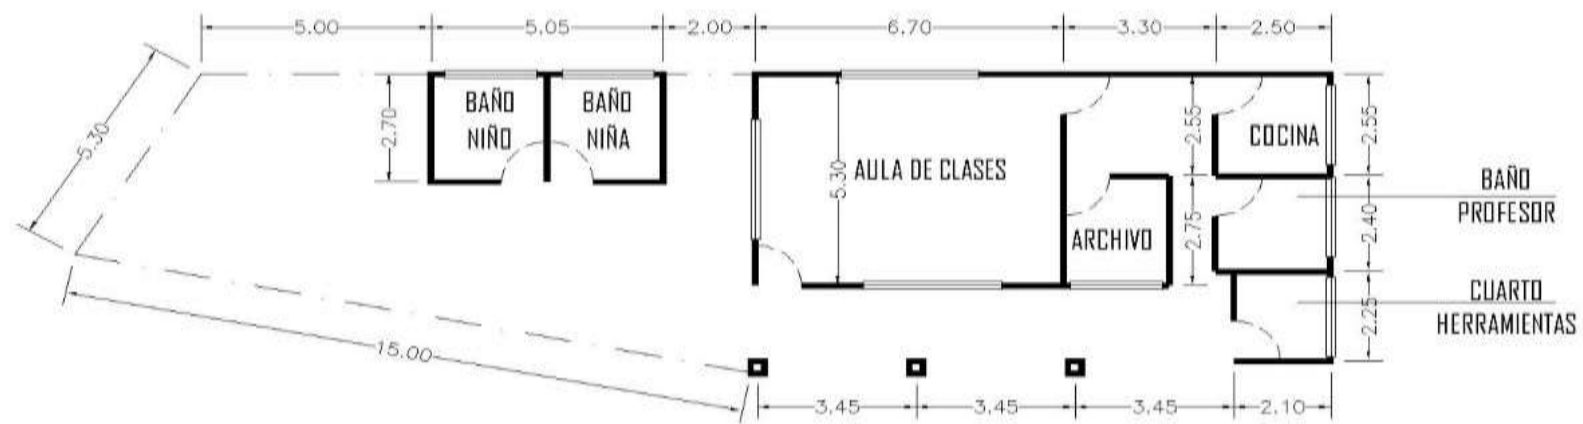
5. CONSTRUCCIÓN NUEVA : El establecimiento evidencia la falta de instalaciones y ambientes escolares (Describe claramente la necesidad, indicando el motivo, el tipo y número de espacios requeridos)

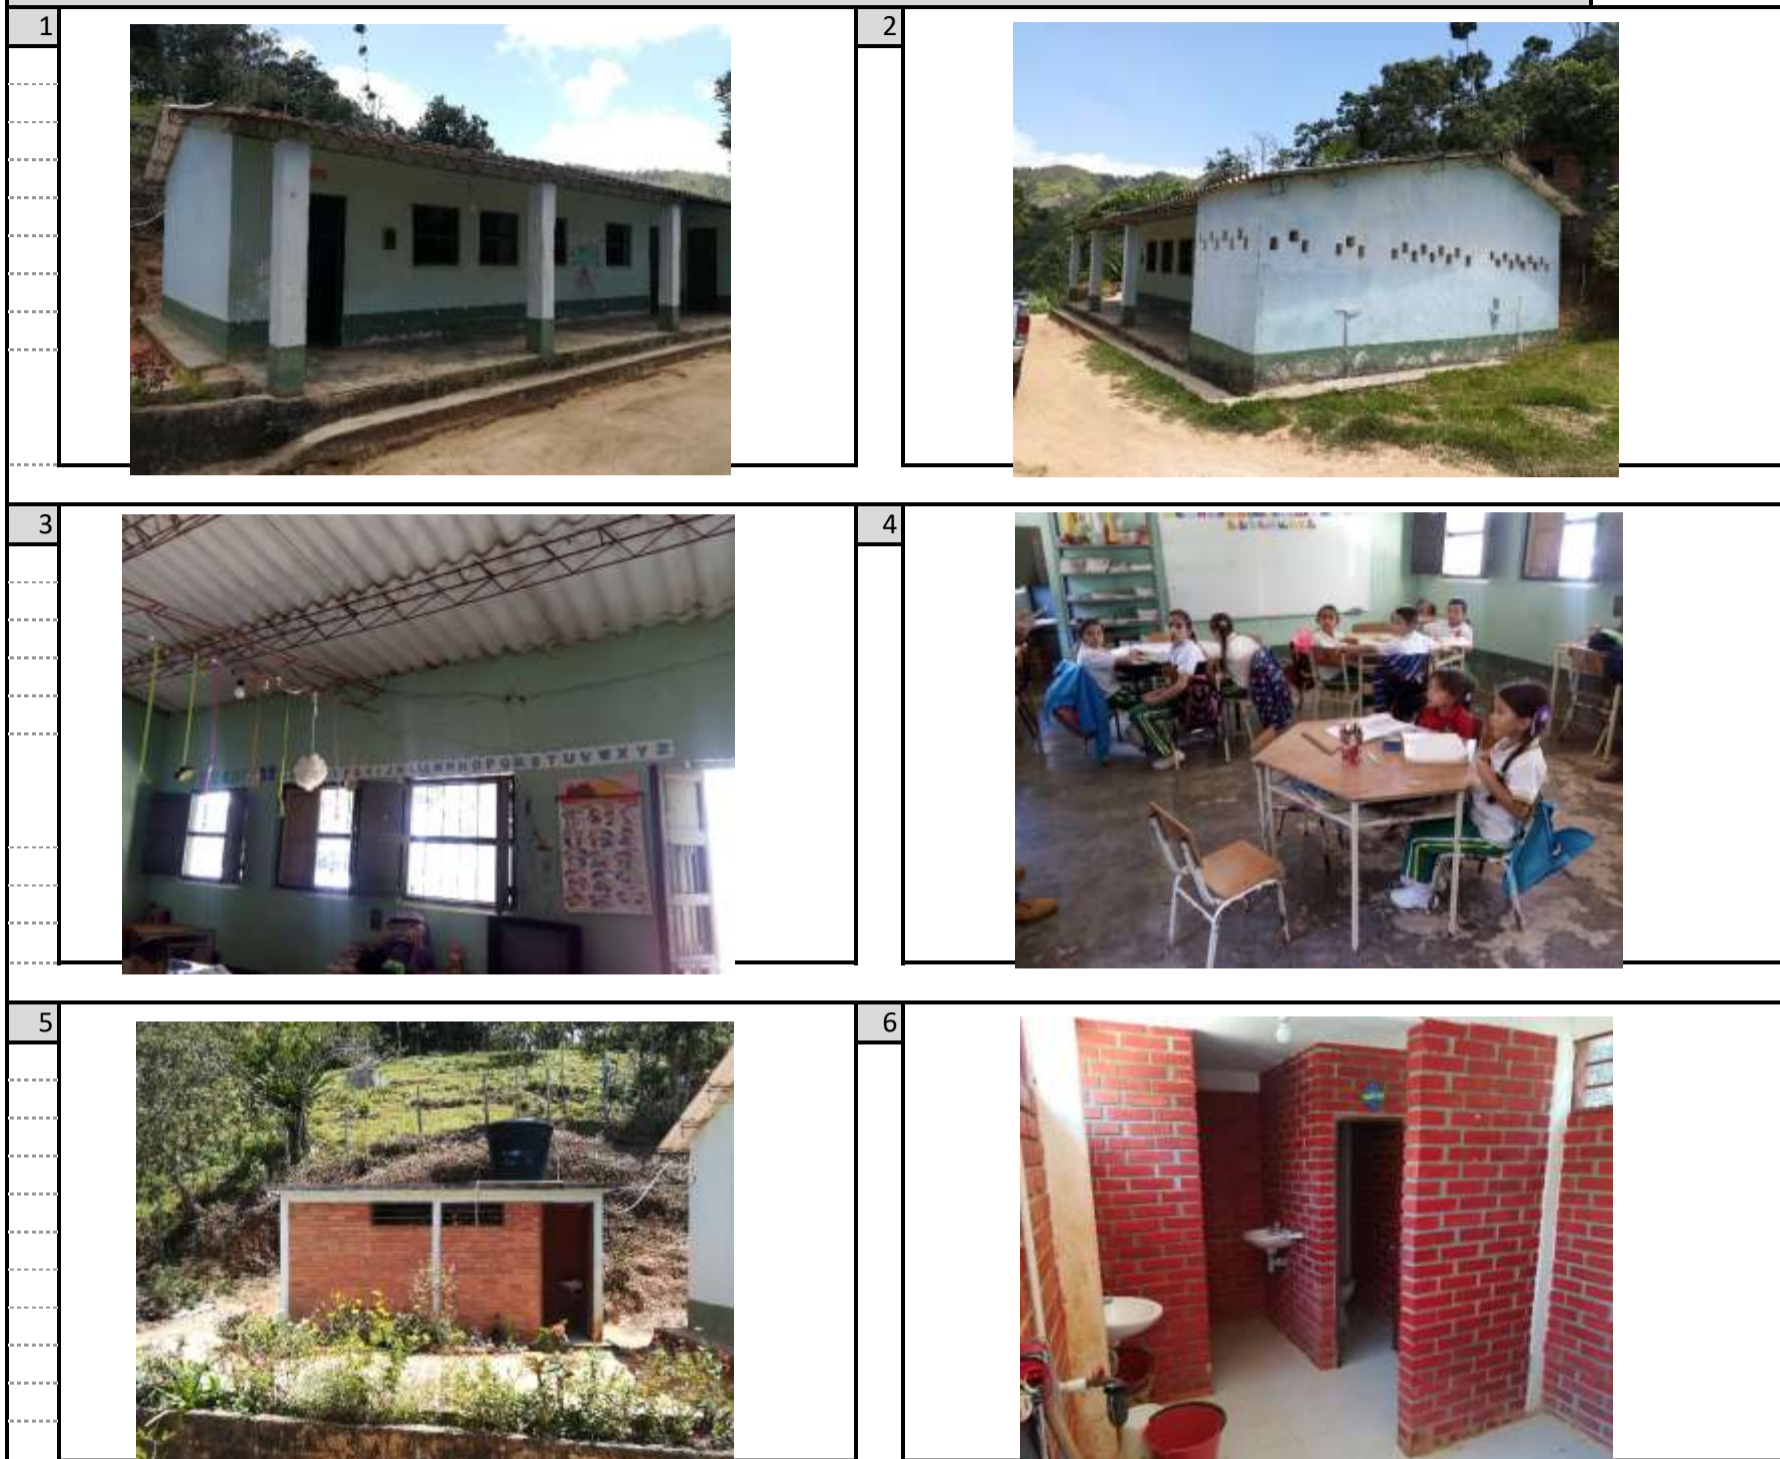
V. REGISTRO FOTOGRÁFICO : Identificar las áreas afectadas, cuando requiera demolición o reposición o mejoramiento

La institución cuenta con una batería sanitaria en buen estado aunque la placa de la cubierta presenta un poco de humedad, cuenta con un aula y unos espacios que utilizan como archivo de biblioteca y ludoteca, tiene una cocina que no se usa por su mal estado, una habitación del docente con mucha humedad y los aparatos sanitarios en mal estado, necesita cambio general de los pisos, las ventanas y puertas.

Las instalaciones electricas en general necesitan ser reorganizadas.

Solicitan el cerramiento del área para mayor seguridad.
