DIAGNÓSTICO CONSTRUCCIÓN DE INFRAESTRUCTURA EDUCATIVA

NOMBRE DE LA INSTITUCIÓN EDUCATIVA: Centro Educativo Rural El Sur
 CODIGO DANE INSTITUCIÓN EDUCATIVA: 254245000270
 NOMBRE DE LA SEDE EDUCATIVA: Sede Quebrada Honda
 CODIGO DANE DE LA SEDE EDUCATIVA: 254245000784
 Dirección/ Municipio: El Carmen Vda. Quebrada Honda Departamento: Norte de Santander
 FECHA DE VISITA DIA 26 MES 07 AÑO 2018 JORNADAS MAÑANA TARDE NOCHE
 COORDENADAS GEOGRAFICAS (GPS) X: 8° 31' 32,39" Y: 73° 31' 10,77"
 RECTOR: Jairo Pérez Real URBANA RURAL
 E-mail: jperezreal@hotmail.com TELÉFONO: 3118618984
 * La I.E. dispone de predio con certificado de libertad y tradición, escritura a nombre de la I.E. o del Municipio ó resolución de adjudicación de etnias indígenas o afrocolombianos. SI NO Tipo de doc.: EP y Cart. Lib. y trad.
 No del doc.: EP#166/69-MIF22611659
 Anexa documento: SI NO

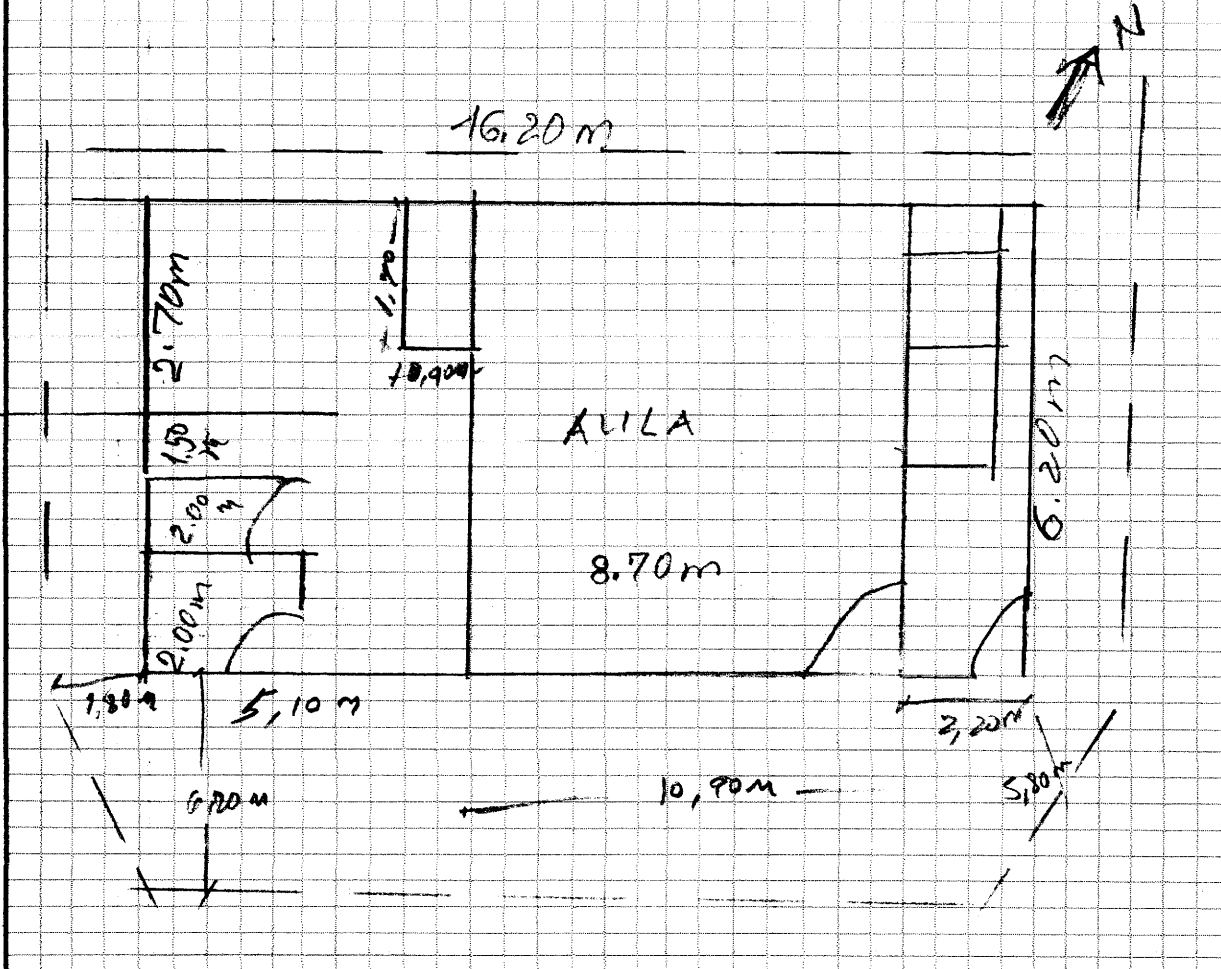
Debe tener en cuenta en el esquema los siguientes aspectos:

1. Ubicación de elementos hidráulicos y sanitarios: indicar: ubicación de acometida hidráulica y diámetro - tanques de reserva y su dimensión.
2. Ubicación de elementos eléctricos: indicar ubicación del transformador - contador - tablero eléctrico - planta eléctrica.
