DIAGNÓSTICO CONSTRUCCIÓN DE INFRAESTRUCTURA EDUCATIVA

NOMBRE DE LA INSTITUCIÓN EDUCATIVA:	I.E. GUATAPURI DE PROMOCIÓN SOCIAL DE GUATAPURÍ - CHEMESQUEMENA														
CODIGO DANE INSTITUCIÓN EDUCATIVA:	220001000098														
NOMBRE DE LA SEDE EDUCATIVA:	I.E. GUATAPURI DE PROMOCIÓN SOCIAL DE GUATAPURÍ - CHEMESQUEMENA - SEDE PRINCIPAL														
CODIGO DANE DE LA SEDE EDUCATIVA:	220001000098														
Dirección/ Municipio:	Guatapuri				Departamento			Valledupar - Cesar							
FECHA DE VISITA	DIA	31	MES	7	AÑO	2018	JORNADAS	MAÑANA	X	TARDE		NOCHE		Jornada Única	
COORDENADAS GEOGRAFICAS (GPS)					X:	10°43'22,99" N									
					Y:	73°23'26,45" W									
RECTOR:	DIOMEDES RAFAEL ARIAS ARIAS						URBANA		RURAL	X					
E-mail:	elson.macanero@hotmail.com						TELÉFONO:	3206563869

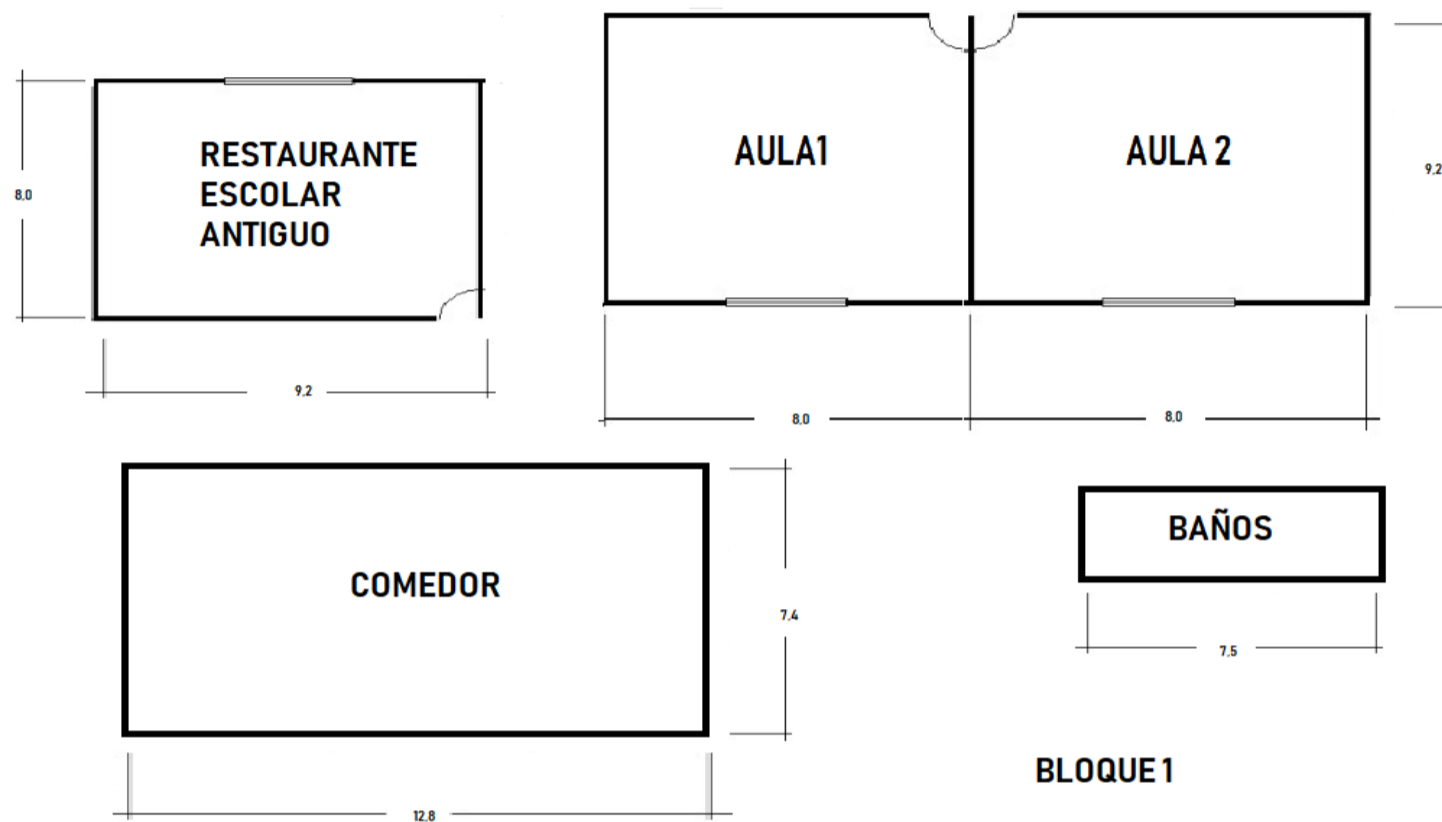
Debe tener en cuenta en el esquema los siguientes aspectos:

1. Ubicación de elementos hidráulicos y sanitarios :indicar: ubicación de acometida hidráulica y diámetro - tanques de reserva y su dimensión.
2. Ubicación de elementos eléctricos: indicar ubicación del transformador - contador - tablero eléctrico - planta eléctrica.

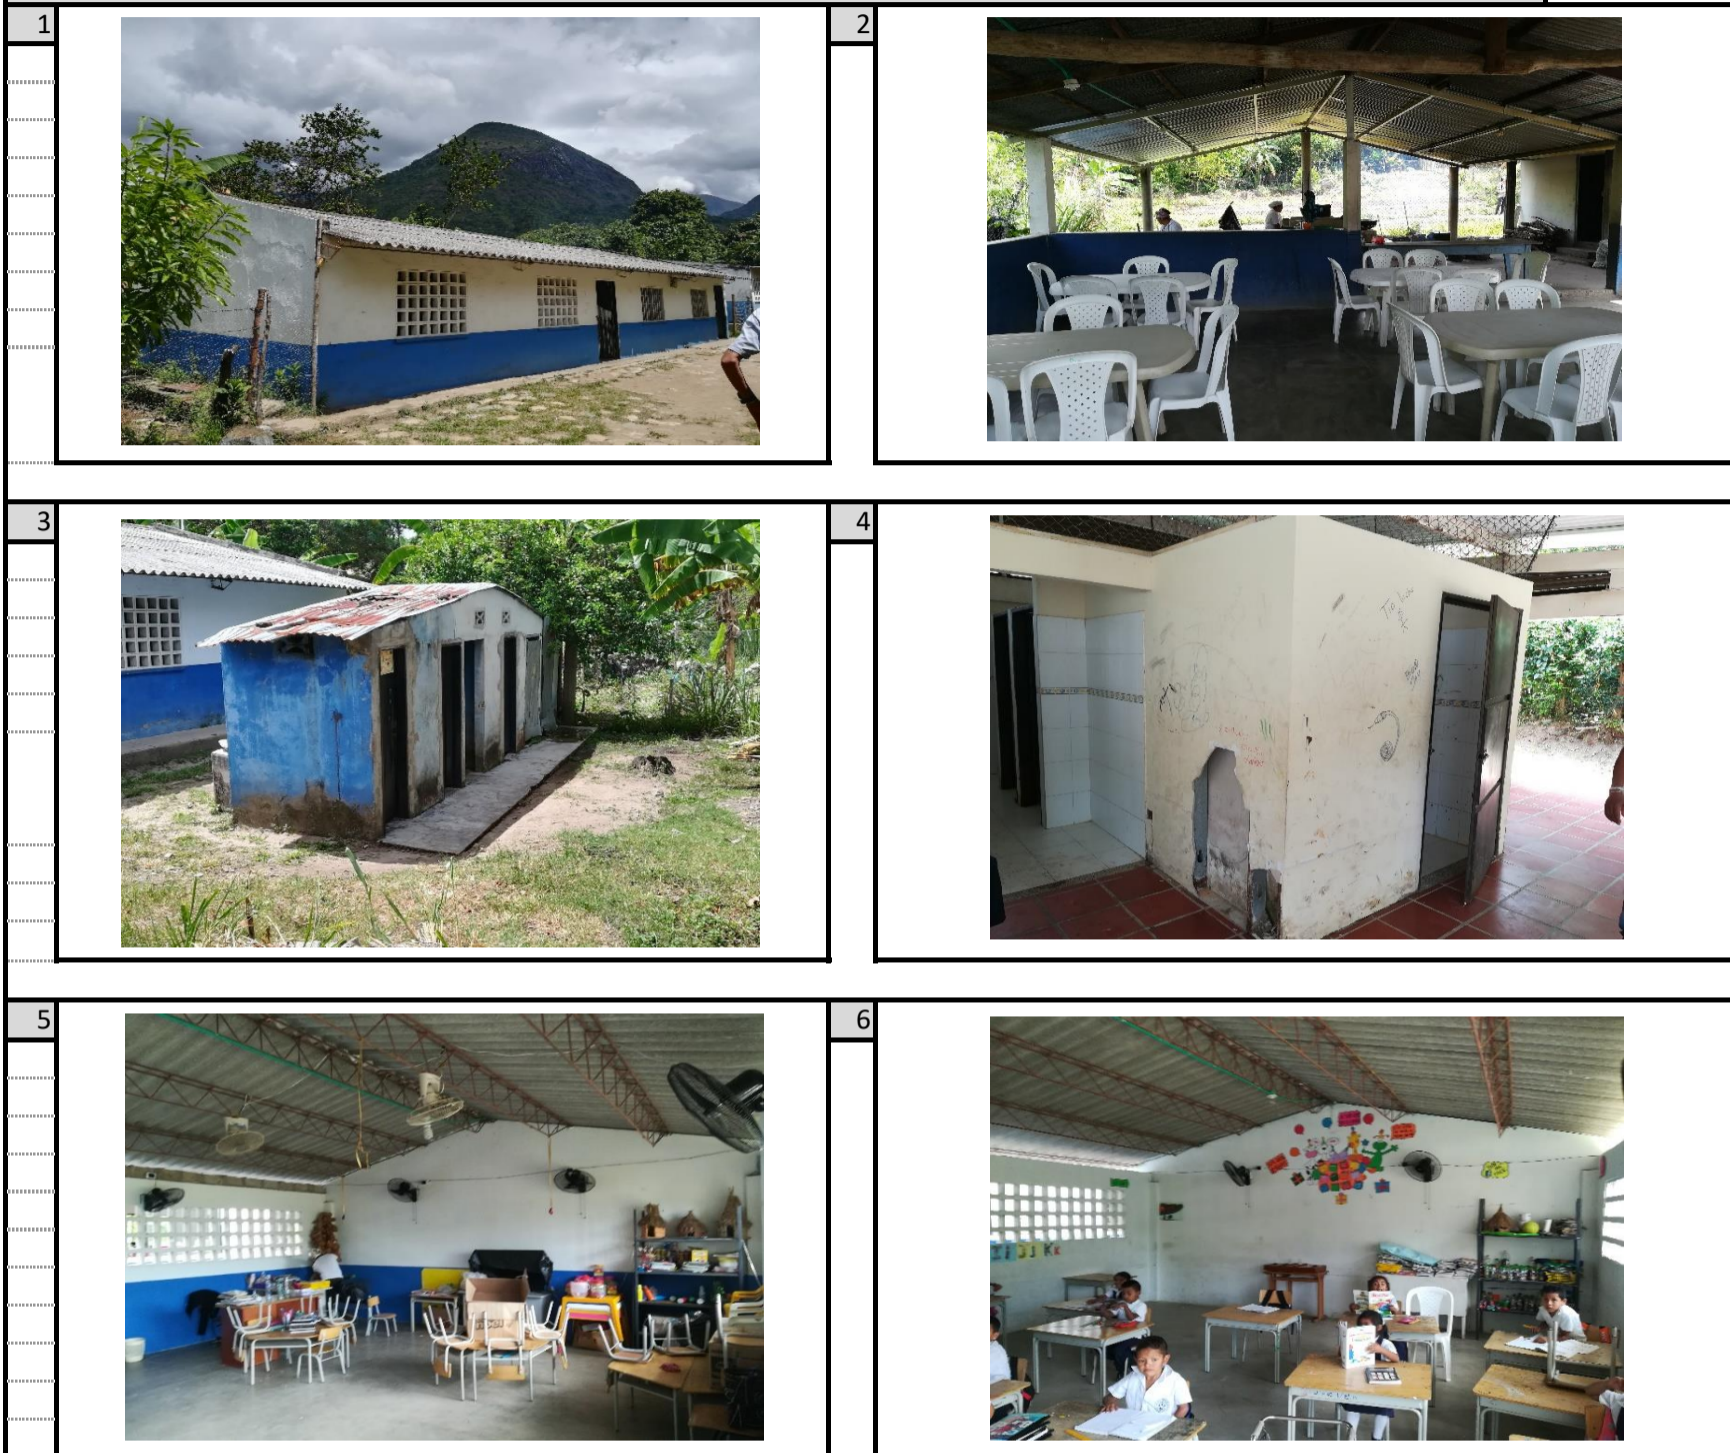
V. REGISTRO FOTOGRÁFICO : Identificar las áreas afectadas, cuando requiera demolición o reposición o mejoramiento

Esta I.E. cuenta con dos lotes, uno para bachiller y otro para primaria, el de primaria que denominamos bloque 1 cuenta con dos aulas en regular estado una cocina en mal estado, un comedor que solo es una cubierta de zinc sin pisos, una batería sanitaria en pésimo estado sin sistema séptico, tienen suficiente espacio en este bloque para construcción.

En el bloque 2 están las otras 10 aulas en regular estado, 4 de ellas fueron construidas con muros en lamina de eterboard y se encuentran en mal estado las otras seis están en regular estado necesitan cambio de pisos y cubierta, tienen un área administrativa en regular estado, un aula múltiple nueva en excelente estado, una batería sanitaria construida con muros en laminas de eterboard en mal estado. Una zona de taller agroindustrial en regular estado.

En general necesita pintura y el cambio de las redes eléctricas.
