PARQUE RECREATIVO POLIDEPORTIVO URBANIZACION LA GLORIA MONTERIA

DESPIECE DE ACERO MURO 3 Y 5

ESCALA: 1:20 CONDUCTIVO: ES-5/6

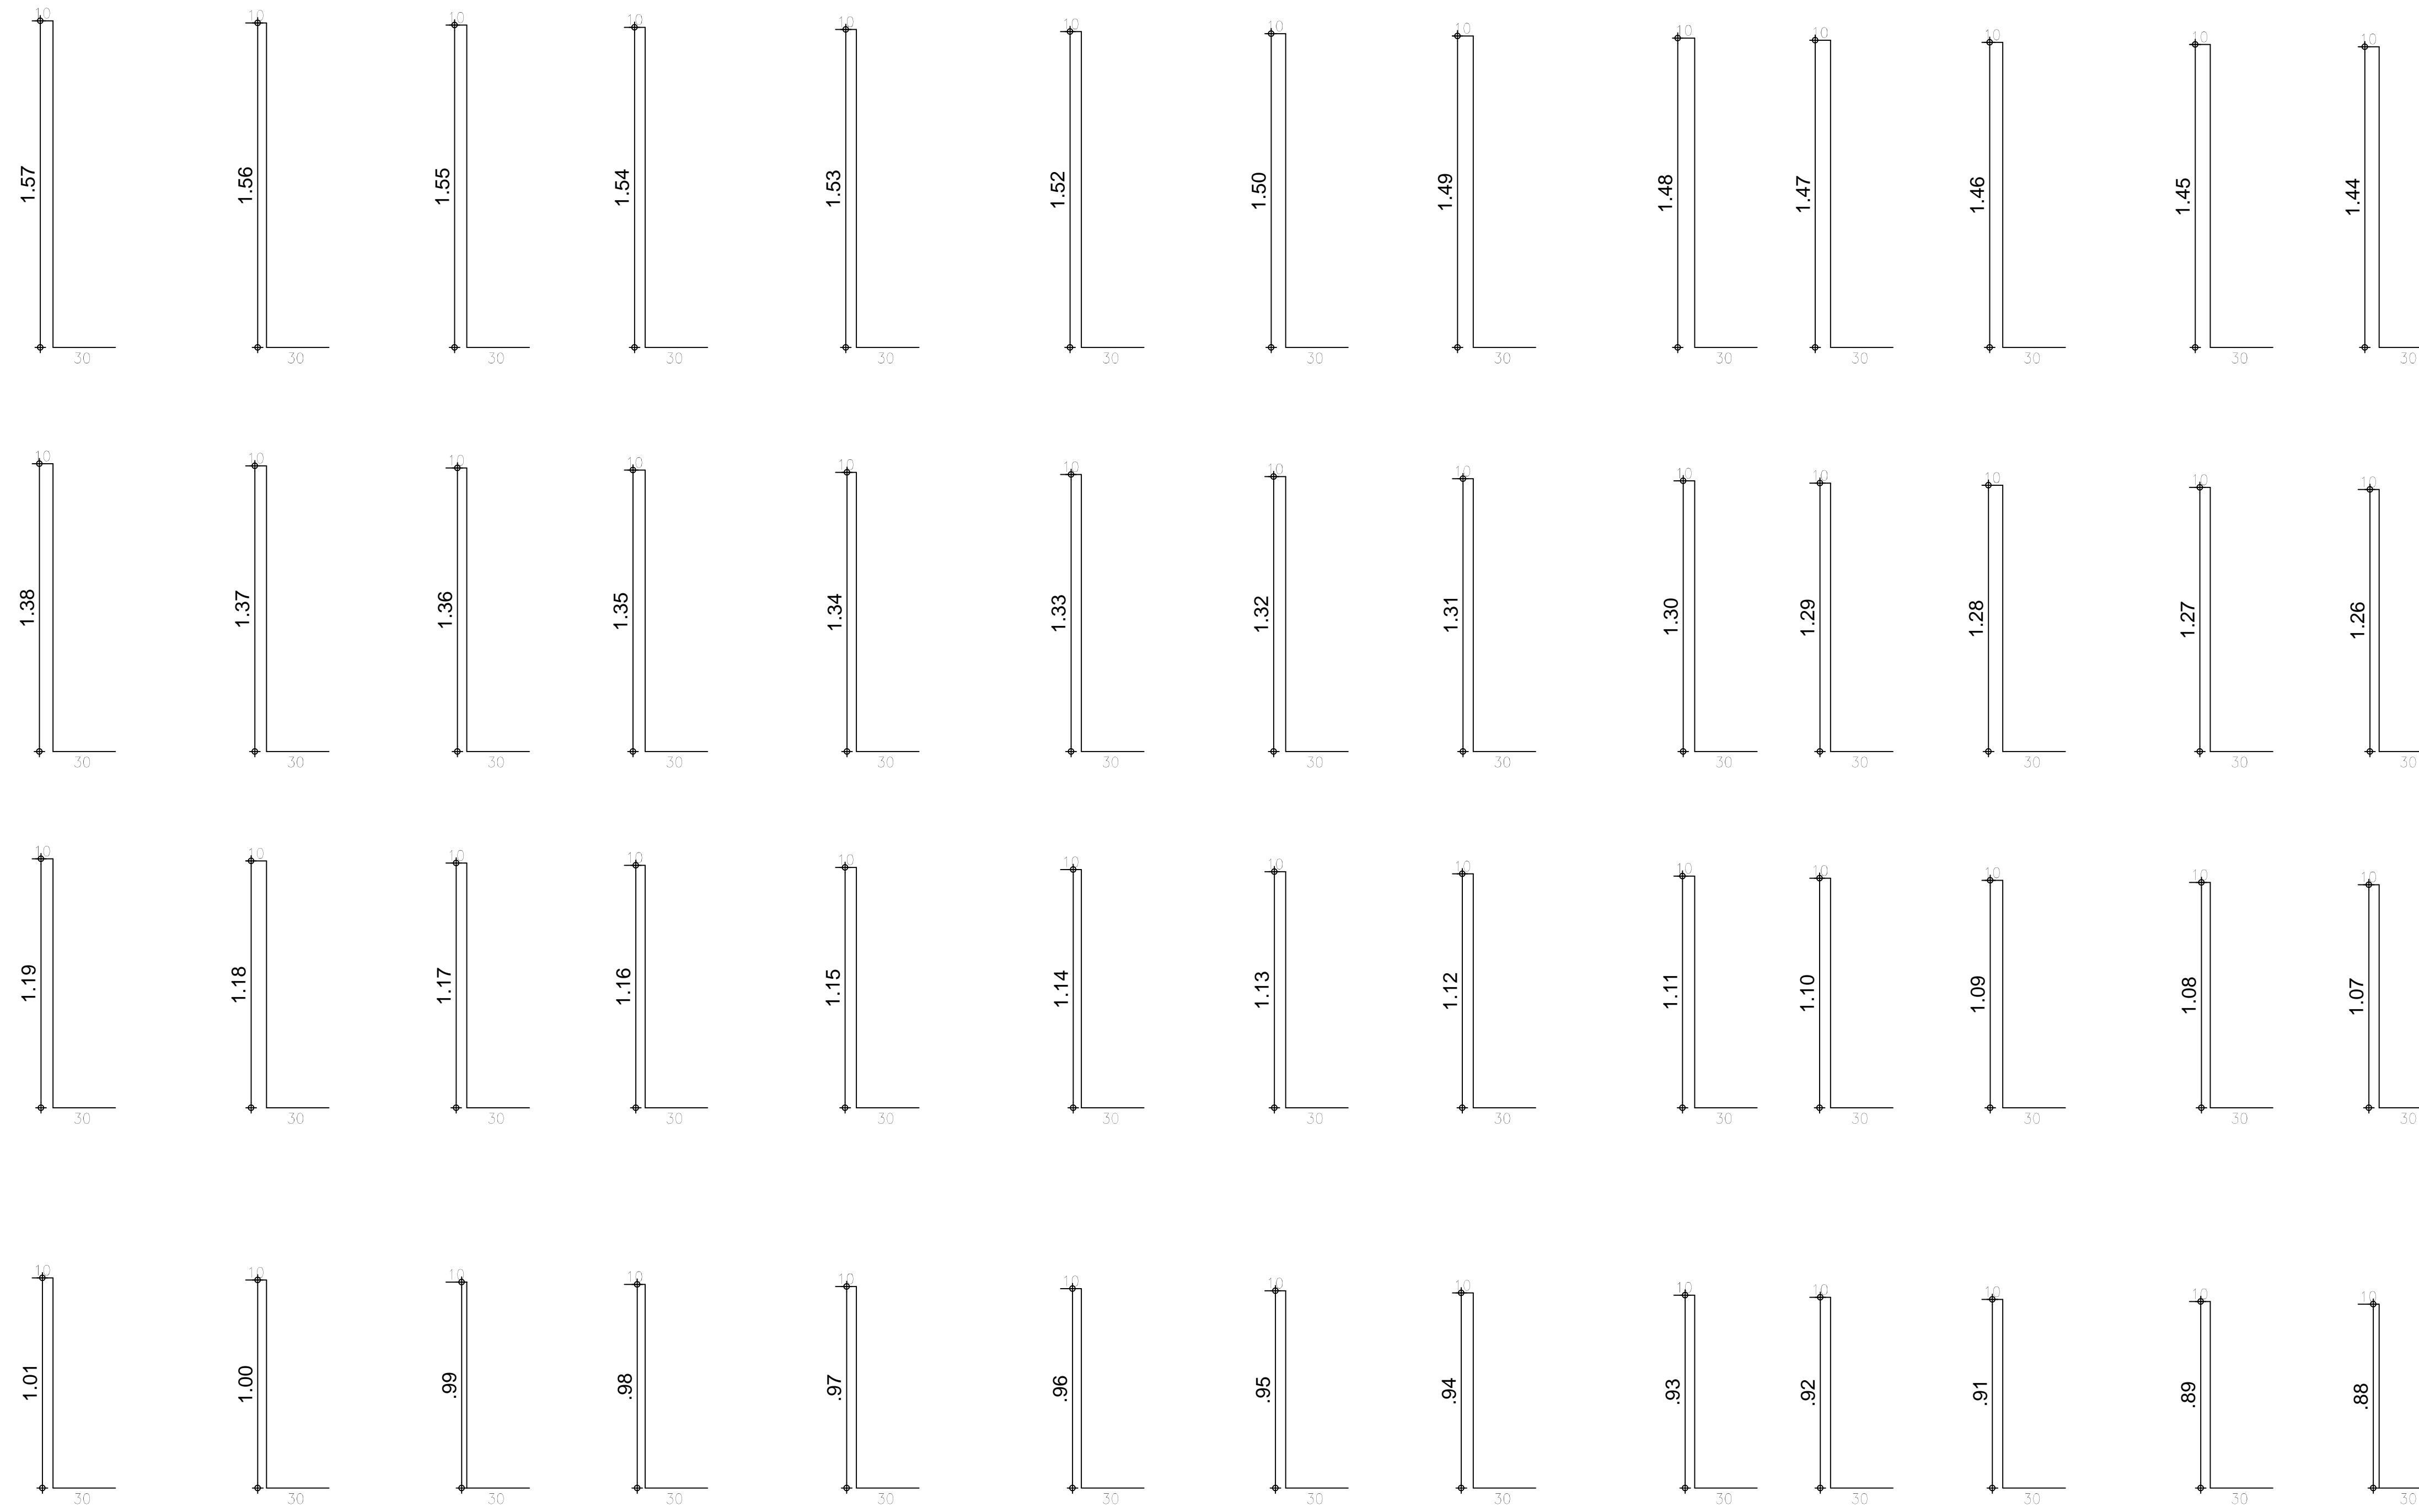
DESPIECE ACERO MURO 3 - 5 TRASDOS

DESPIECE ACERO MURO 3 - 5 INTRADOS
