ANEXO 07 RESPUESTAS DE ENTIDADES

Después de haber radicado ante las entidades distritales se obtiene respuesta de las siguientes: DADEP, IDIGER y SDP. La SDA no se ha manifestado.

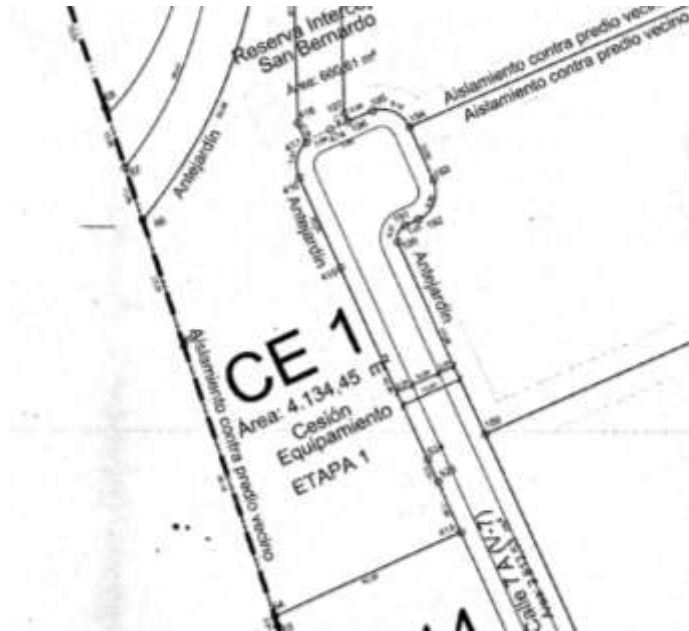
Este plano urbanístico contempla un área de 4134.45 m2 y se encuentra alinderado con sus respectivos mojones. Este plano ha sido actualizado en el Anexo 02 PLANO URBANÍSTICO Y MANZANA CATASTRAL.

Fragmento del plano CU3-B630/4-15 de 2017. Fuente: Consorcio Darp Campo Verde.

Se da un alcance por parte de la Secretaría Distrital de Integración Social SDIS en la factibilidad de 2017 y has sido confirmado y verificado por la consultoría Darp Campo Verde, en donde se actualiza esta información al plano urbanístico CU3-B630/4-15 Modificación – Proyecto Urbanístico en la plancha 3/7 del 26 de Enero de 2017.
