JARDIN INFANTIL CAMPO VERDE
LOCALIDAD 7- BOSA
DIRECCIÓN Kmg 95ª 85 – 80 Sur

ARQUITECTURA

INFOGRAMA DE CIELOS 2° PISO

CV-ARQ-404 05/09

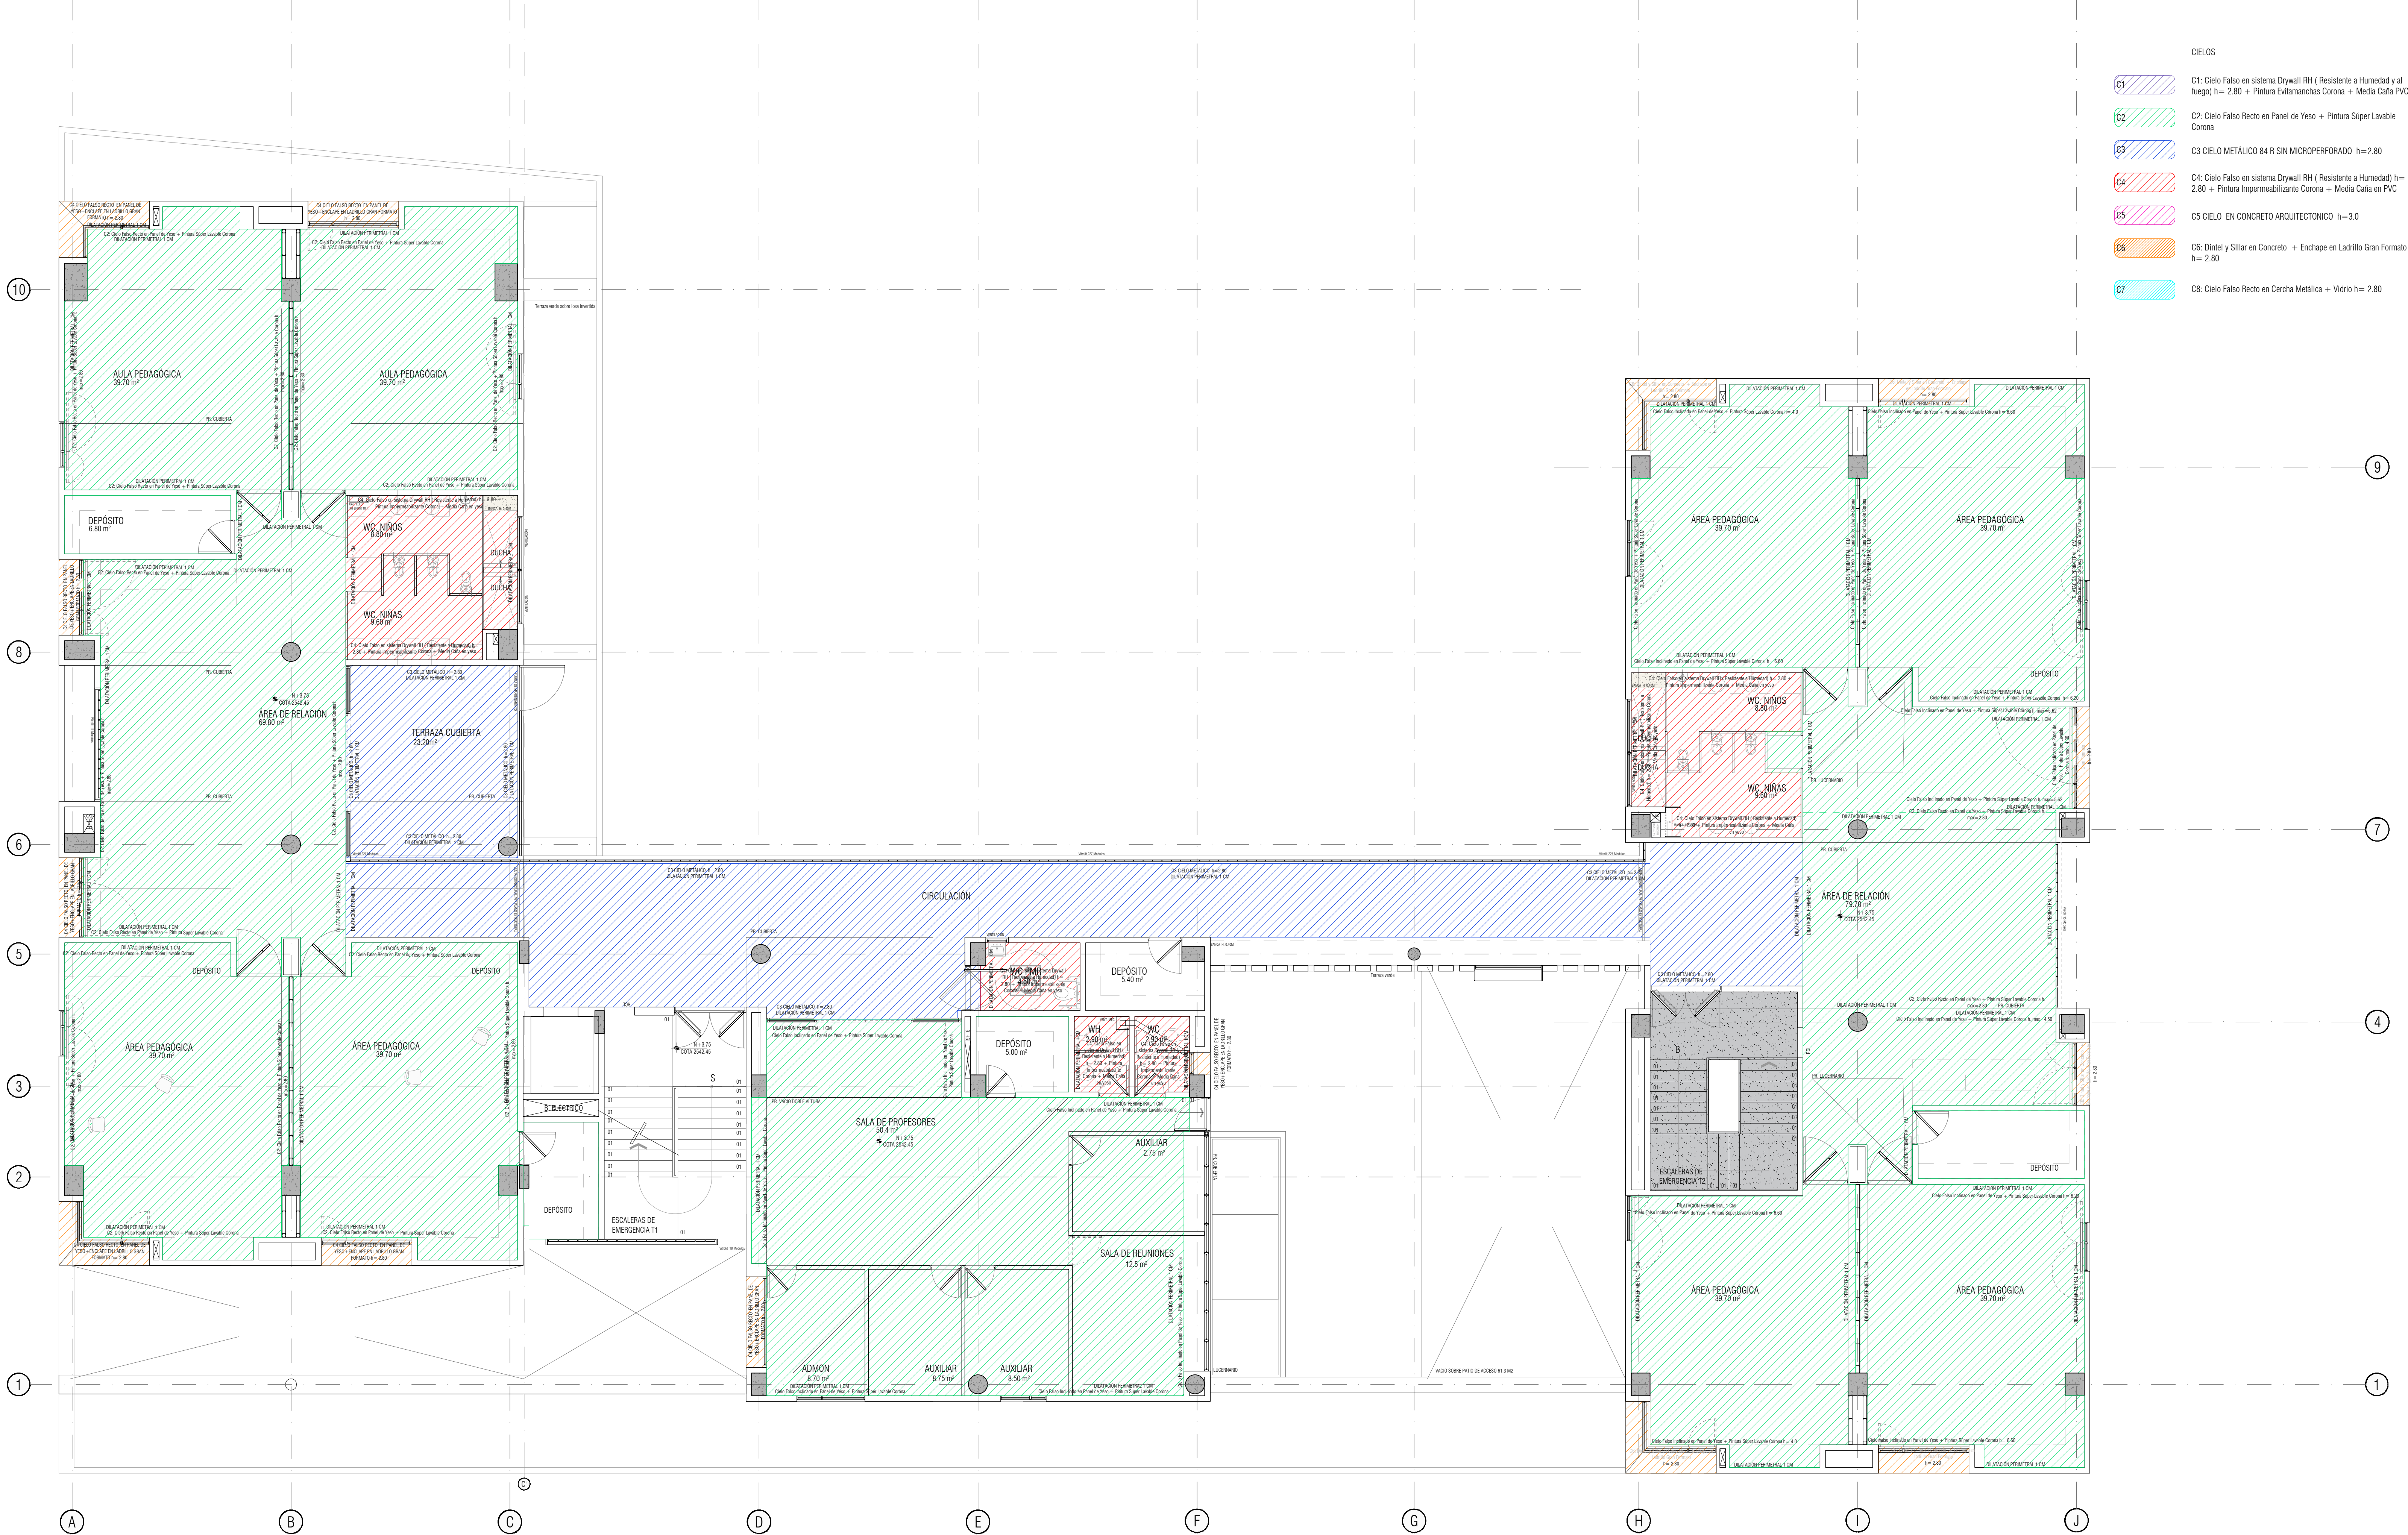
- CIELOS
- C1: Cielo Falso en sistema Drywall RH (Resistente a Humedad y al fuego) h= 2.80 + Pintura Evlimanchas Corona + Media Caña PVC Corona
 - C2: Cielo Falso Recto en Panel de Yeso + Pintura Súper Lavable Corona
 - C3: CIELO METÁLICO 84 R SIN MICROPERFORADO h=2.80
 - C4: Cielo Falso en sistema Drywall RH (Resistente a Humedad) h= 2.80 + Pintura Impermeabilizante Corona + Media Caña en PVC
 - C5: CIELO EN CONCRETO ARQUITECTÓNICO h=3.0
 - C6: Dintel y Sillar en Concreto + Enchape en Ladrillo Gran Formato h= 2.80
 - C7: Cielo Falso Recto en Cercha Metálica + Vidrio h= 2.80
