SERVICIO NACIONAL DE APRENDIZAJE - SENA

ANÁLISIS DE VULNERABILIDAD SÍSMICA DE LAS SEDES – SENA ARMENIA

**Estudio Realizado por:
AMP Y P&D**

**Noviembre del año 2014
Bogotá, Colombia**

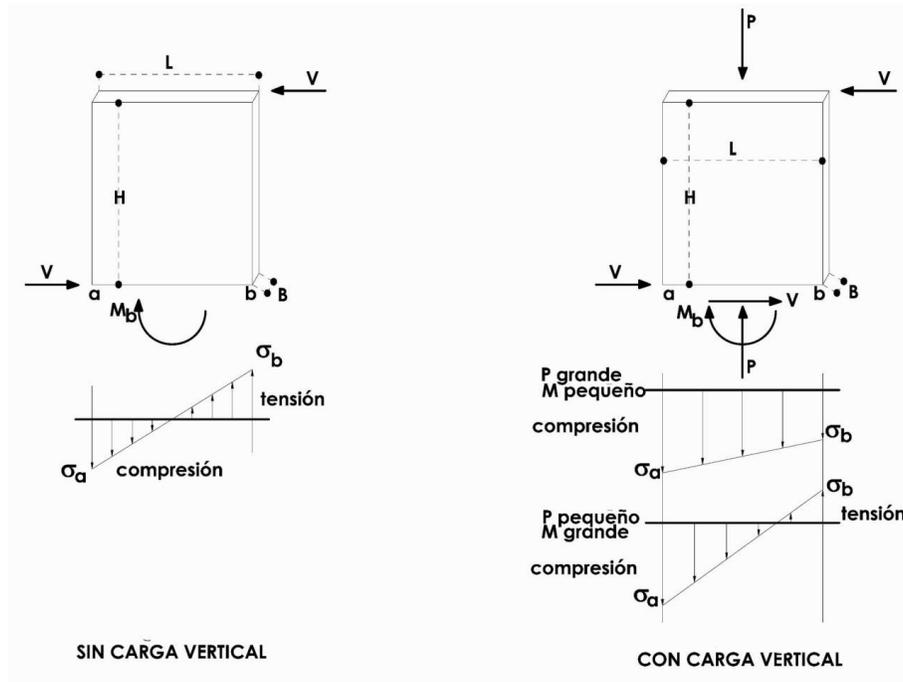
Fig. 1 — Estado de esfuerzos en la base de un muro de mampostería no reforzada

Estas características son fundamentales para efectos de poder realizar un análisis estructural adecuado que sirva como base para determinar la vulnerabilidad de la edificación. El software desarrollado para edificaciones escolares tiene en cuenta estos efectos, los cuales no figuran en el modelo matemático de programas desarrollados para otros tipos de estructuras como pueden ser el ETABS, o el SAP 2000, lo cuales es fácil probar que al ligar el muro totalmente en su base no tienen en cuenta la susceptibilidad al vuelco y por lo tanto producen resultados totalmente errados pues asignan en su modelo matemático una resistencia de valor infinito a la pega de mortero en la base del muro, lo cual es abiertamente incorrecto.

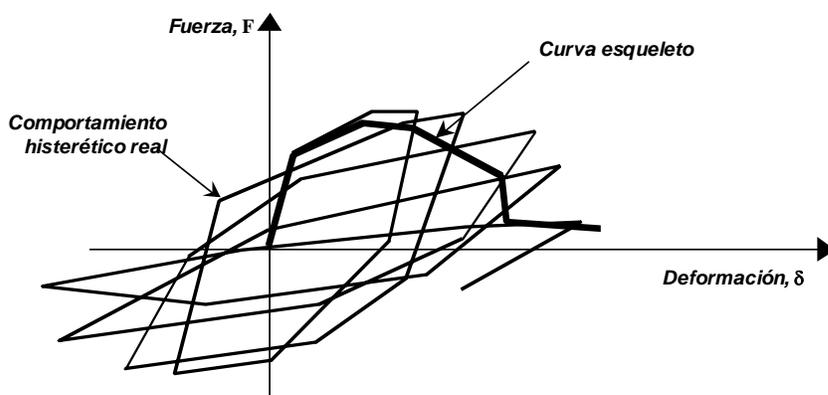
En la figura siguiente se muestra esquemáticamente la respuesta de un elemento estructural ante una sollicitación sísmica que lo hace responder fuera del rango elástico. Allí también se ha mostrado la envolvente de esta respuesta, conocida como curva esqueleto, en la cual se describe como en la medida que las deformaciones se hacen mayores hay una degradación de la resistencia y en este caso se presenta una resistencia residual.

Figura 3-1 – Comportamiento sísmico de un componente

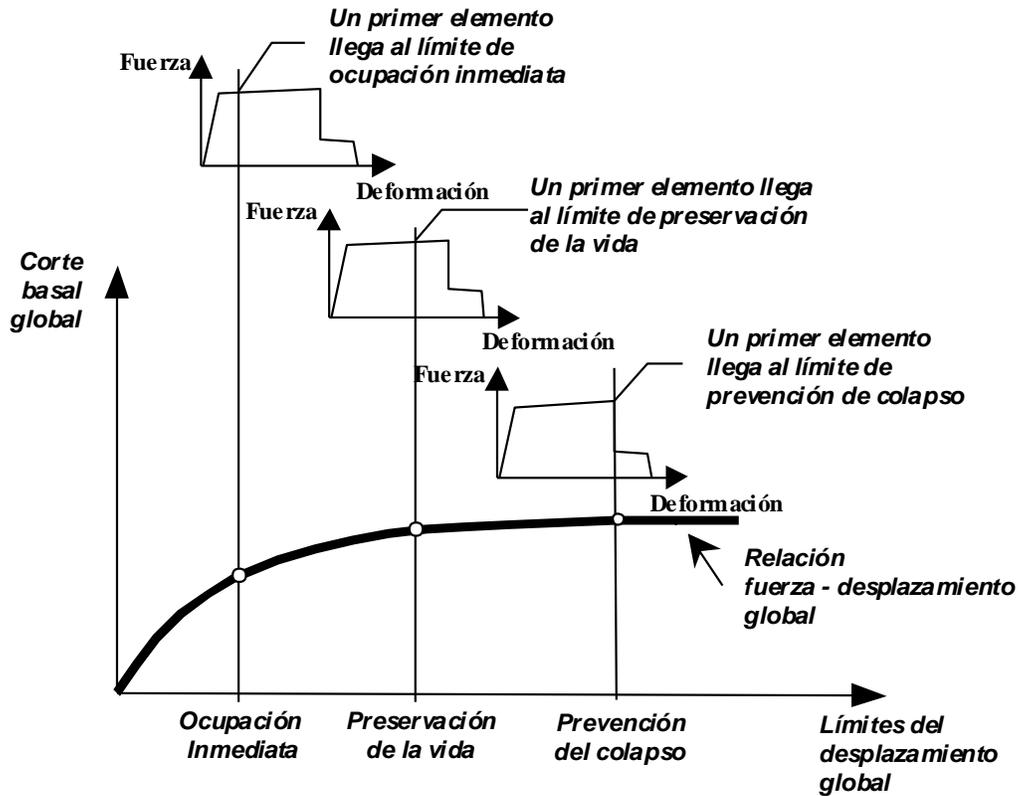
- **Ocupación inmediata** – Corresponde al caso de que la edificación debe estar disponible para uso inmediatamente después de que ocurra un sismo fuerte. Este tipo de objetivo se emplea en edificaciones indispensables para la recuperación con posterioridad a la ocurrencia del sismo. Dentro de la NSR-10 corresponde a los Grupos de Uso III y IV, y en general cubre edificaciones indispensables como hospitales y edificaciones de atención a la comunidad.
- **Preservación de la vida**– En este caso se busca como objetivo principal la defensa de la vida, aunque puede haber daño reparable a la edificación.
- **Prevención del colapso**– En este caso se busca que no haya colapso de la edificación, aunque el daño que esta sufra puede obligar a su demolición posteriormente.

Figura 3-2 – Objetivos generales del comportamiento de una edificación rehabilitada

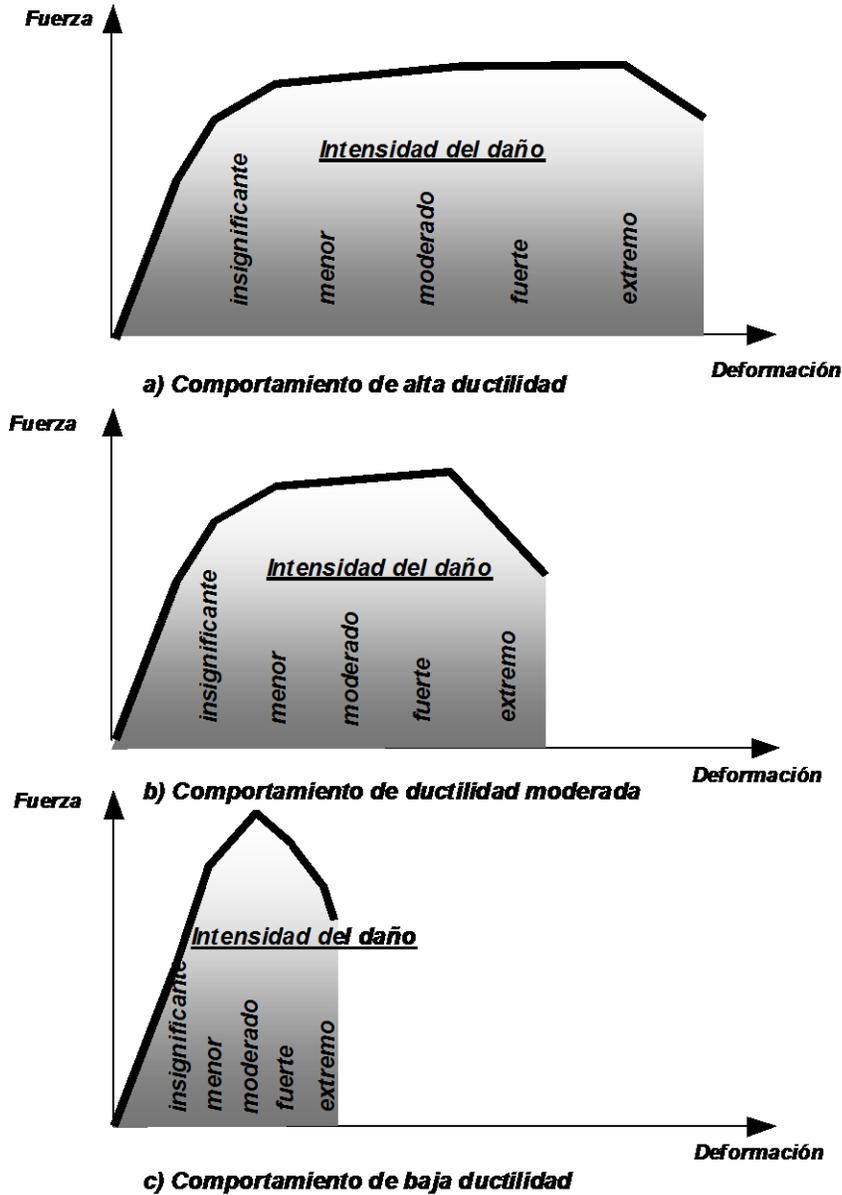
Figura 3-3 – Comportamiento y daño esperado según el tipo de elemento

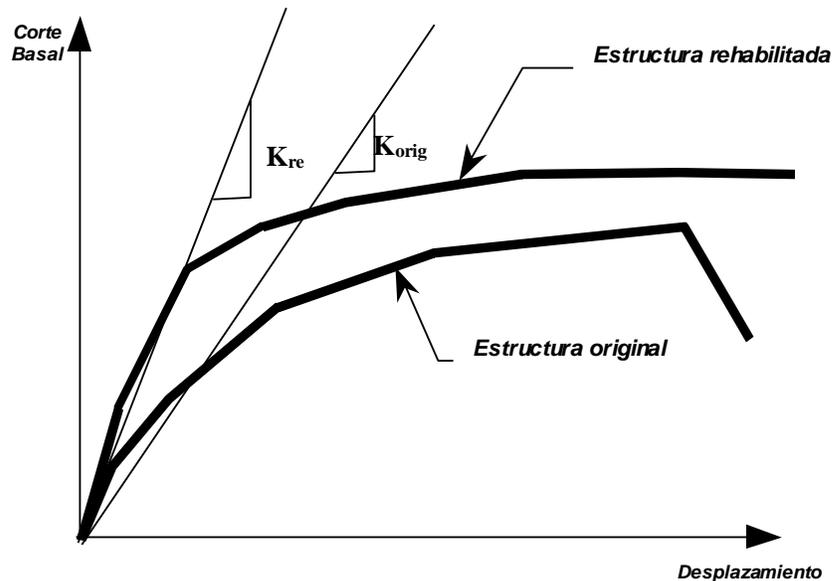
En la figura 3-4 se comparan los niveles de resistencia y rigidez de la estructura original con los de la estructura rehabilitada. Es importante notar que la estructura rehabilitada debe tener una rigidez mayor que la de la estructura original. De esta manera se garantiza que la resistencia de la estructura realmente la provean los elementos nuevos.

Figura 3-4 – Nivel de resistencia y rigidez – Estructura original y rehabilitada

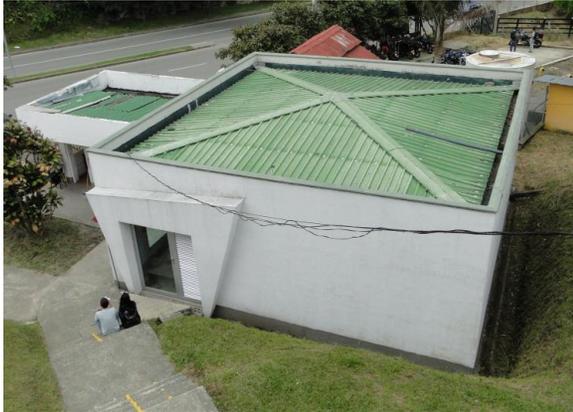
5.1.1 Edificación # 2

SISTEMA PRINCIPAL ---->	EST METALICA
f´m ----->	N/A
f´c ----->	N/A
CV ----->	0.050 T/m ²
Ro ----->	2.00
E ----->	200000 Mpa
Fy ----->	35000 T/m ²

** AB = Estructura posterior a la Norma Sismorresistente de 1984
 con algunas deficiencias estructurales.
 De estas estructuras existe información de planos y memorias de
 cálculos estructurales, planos arquitectónicos y de instalaciones,
 estudio de suelos, etc.

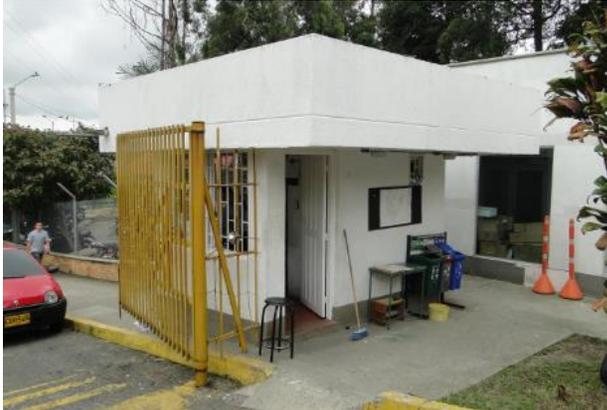
5.1.2 Edificación #3

SISTEMA PRINCIPAL ---->	PORTICOS DE CONCRETO
f´m ----->	N/A
f´c ----->	21 MPa
CV ----->	0.200 T/m ²
Ro ----->	2.50
E ----->	19700 MPa
Nef ----->	175 Kg \bar{f} /cm ²

** AB = Estructura posterior a la Norma Sismorresistente de 1984
 con algunas deficiencias estructurales.
 De estas estructuras existe información de planos y memorias de
 cálculos estructurales, planos arquitectónicos y de instalaciones,
 estudio de suelos, etc.

EXPECTATIVA GENERAL DE DANO = LIGERO

LOS SIGUIENTES ASPECTOS REFERENTES A ELEMENTOS NO ESTRUCTURALES REQUIEREN
ATENCION INMEDIATA POR REPRESENTAR UN PELIGRO PARA LOS OCUPANTES O USUARIOS:
SE NECESITA ATENCION INMEDIATA AL CIELO RASO YA QUE SE ENCUENTRA SERIAMENTE DETERIORADO

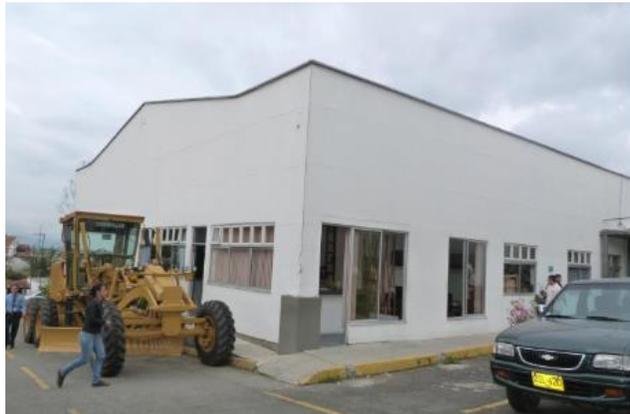
5.1.3 Edificación # 4

SISTEMA PRINCIPAL ---->	EST METALICA
f´m ----->	N/A
f´c ----->	N/A
CV ----->	0.035 T/m ²
Ro ----->	2.00
E ----->	200000 MPa
Fy ----->	35000 T/m2

CALIFICACION VISUAL DE LA EDIFICACION --> AB
 ** AB = Estructura posterior a la Norma Sismorresistente de 1984
 con algunas deficiencias estructurales.
 De estas estructuras existe información de planos y memorias de
 cálculos estructurales, planos arquitectónicos y de instalaciones,
 estudio de suelos, etc.

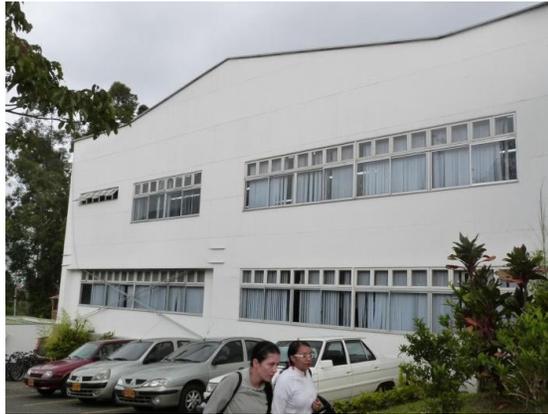
5.1.4 Edificación # 6

SISTEMA PRINCIPAL	---->	EST METALICA
f´m	----->	N/A
f´c	----->	N/A
CV	----->	0.200-0.050 T/m ²
Ro	----->	2.5
E	----->	200000 MPa
Fy	----->	35000 T/m ²

CALIFICACION VISUAL DE LA EDIFICACION --> AB
** AB = Estructura posterior a la Norma Sismorresistente de 1984
con algunas deficiencias estructurales.
De estas estructuras existe información de planos y memorias de
cálculos estructurales, planos arquitectónicos y de instalaciones,
estudio de suelos, etc.

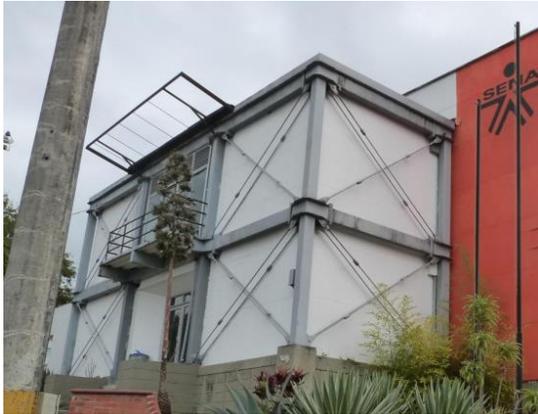
5.1.5 Edificación # 6.1

SISTEMA PRINCIPAL ---->	CON-CONCRETO
f´m ----->	N/A
f´c ----->	N/A
CV ----->	0.200-0.050 T/m ²
Ro ----->	2.50
E ----->	200000 MPa
Fy ----->	35000 T/m ²

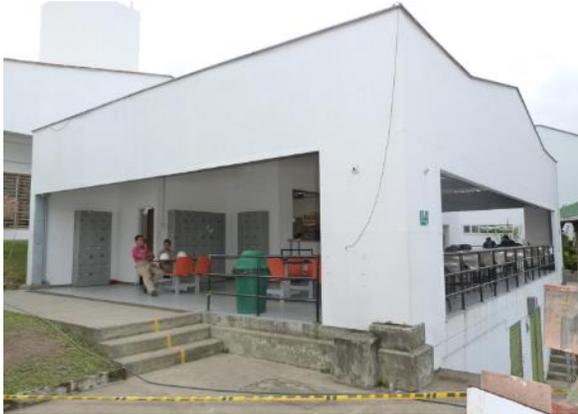
5.1.6 Edificación # 7

SISTEMA PRINCIPAL ----->	EST METALICA
f´m ----->	N/A
f´c ----->	N/A
CV ----->	0.500-0.05 T/m ²
Ro ----->	2.00
E ----->	200.000 MPa
Fy ----->	35000 T/m2

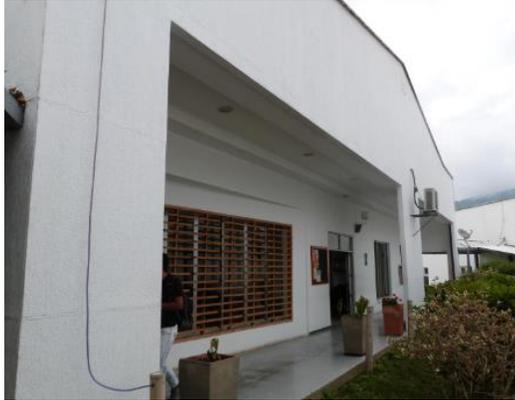
5.1.7 Edificación # 8

SISTEMA PRINCIPAL ---->	EST METALICA
f´m ----->	N/A
f´c ----->	N/A
CV ----->	0.050 T/m ²
Ro ----->	2.00
E ----->	200.000 MPa
Fy ----->	35000 T/m2

```
** AB = Estructura posterior a la Norma Sismorresistente de 1984
con algunas deficiencias estructurales.
De estas estructuras existe información de planos y memorias de
cálculos estructurales, planos arquitectónicos y de instalaciones,
estudio de suelos, etc.
```

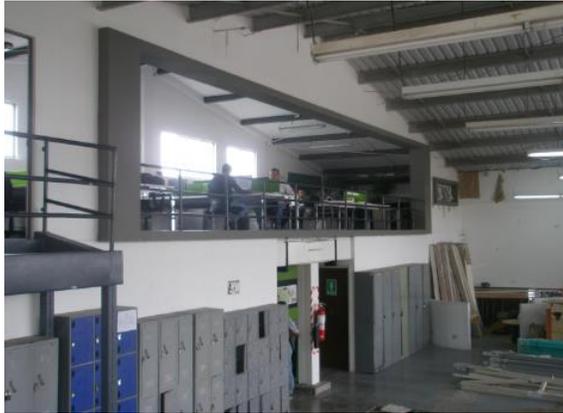
5.1.8 Edificación # 9

SISTEMA PRINCIPAL ---->	EST METALICA
f´m ----->	N/A
f´c ----->	N/A
CV ----->	0.200-0.035 T/m ²
Ro ----->	2.5
E ----->	200.000 MPa
Fy ----->	35000 T/m ²

CALIFICACION VISUAL DE LA EDIFICACION --> AB
** AB = Estructura posterior a la Norma Sismorresistente de 1984
con algunas deficiencias estructurales.
De estas estructuras existe información de planos y memorias de
cálculos estructurales, planos arquitectónicos y de instalaciones,
estudio de suelos, etc.

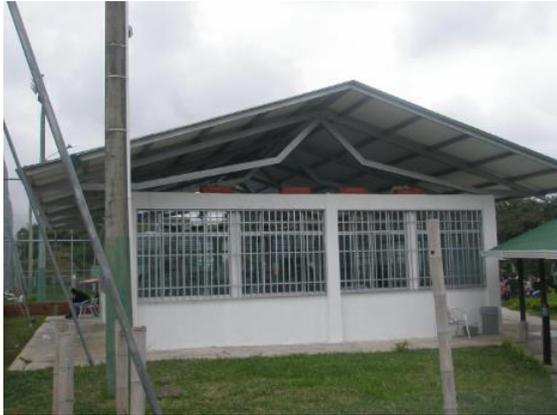
5.1.9 Edificación # 12

SISTEMA PRINCIPAL ---->	PORTICOS DE CONCRETO
f´m ----->	N/A
f´c ----->	21 MPa
CV ----->	0.035 T/m ²
Ro ----->	1.25
E ----->	19700 MPa
Nef ----->	175 Kgf/cm ²

** BB = Estructura moderna, anterior a la Norma Sismorresistente de 1984;
con deficiencias notables debido a que su diseño y construcción no fue
realizado teniendo en cuenta los efectos sísmicos y no se consideraron
criterios sismorresistentes. No hay información ni planos suficientes y
probablemente ha sufrido modificaciones arquitectónicas y estructurales.

EXPECTATIVA GENERAL DE DANO = LIGERO

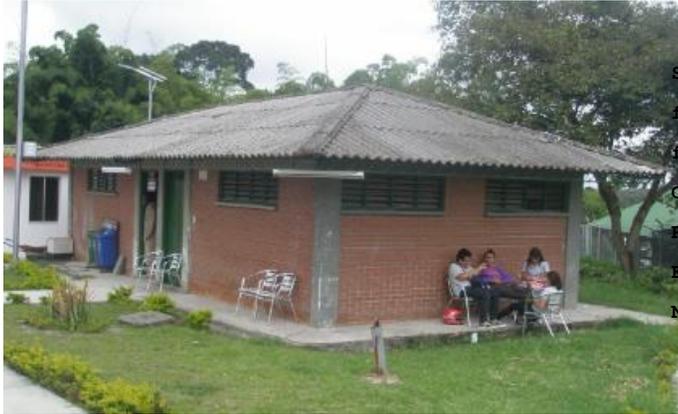
5.1.10 Edificación # 13

SISTEMA PRINCIPAL ---->	MAMP CONFINADA
f_m ----->	6.52 MPa
f_c ----->	166 K/cm ²
CV ----->	0.035 T/m ²
R_o ----->	1.50
E ----->	19700 MPa
N_{ef} ----->	166 Kg _f /cm ²

** BB = Estructura moderna, anterior a la Norma Sismorresistente de 1984;
con deficiencias notables debido a que su diseño y construcción no fue
realizado teniendo en cuenta los efectos sísmicos y no se consideraron
criterios sismorresistentes. No hay información ni planos suficientes y
probablemente ha sufrido modificaciones arquitectónicas y estructurales.

EXPECTATIVA GENERAL DE DANO = LIGERO

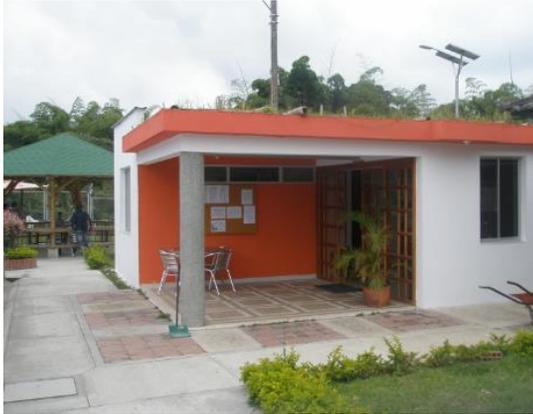
5.1.11 Edificación # 14

SISTEMA PRINCIPAL ---->	MAMP CONFINADA
f´m ----->	6.52 MPa
f´c ----->	210
CV ----->	0.050 T/m ²
Ro ----->	1.50
E ----->	19700 MPa
Nef ----->	175 Kg/cm ²

** BB = Estructura moderna, anterior a la Norma Sismorresistente de 1984;
con deficiencias notables debido a que su diseño y construcción no fue
realizado teniendo en cuenta los efectos sísmicos y no se consideraron
criterios sismorresistentes. No hay información ni planos suficientes y
probablemente ha sufrido modificaciones arquitectónicas y estructurales.

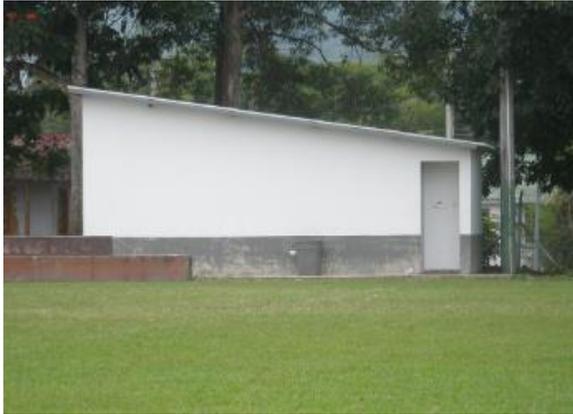
5.1.12 Edificación # 17

SISTEMA PRINCIPAL ---->	MAMP SIMPLE
f' m ----->	6.52 MPa
f' c ----->	21 MPa
CV ----->	0.050 T/m ²
Ro ----->	1.5
E ----->	19700 MPa
Nef ----->	175 Kgf/cm ²

** BB = Estructura moderna, anterior a la Norma Sismorresistente de 1984;
con deficiencias notables debido a que su diseño y construcción no fue
realizado teniendo en cuenta los efectos sísmicos y no se consideraron
criterios sismorresistentes. No hay información ni planos suficientes y
probablemente ha sufrido modificaciones arquitectónicas y estructurales.

EXPECTATIVA GENERAL DE DANO = LIGERO

ISE = 0.467
IFL = 0.056

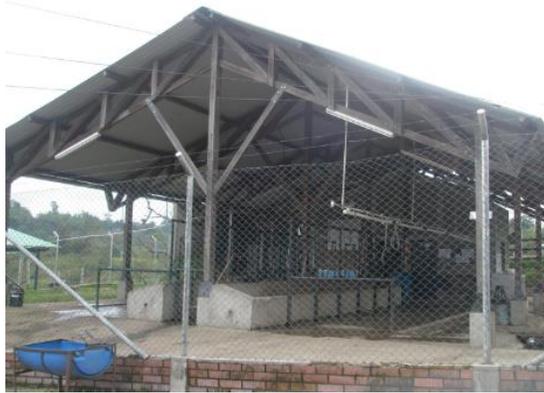
5.1.13 Edificación # 18

SISTEMA PRINCIPAL ---->	EST METALICA
f´m ----->	N/A
f´c ----->	21 MPa
CV ----->	0.050 T/m ²
Ro ----->	1.00
E ----->	19700 MPa
Nef ----->	175 Kgf/cm ²

** AB = Estructura posterior a la Norma Sismorresistente de 1984
con algunas deficiencias estructurales.
De estas estructuras existe información de planos y memorias de
cálculos estructurales, planos arquitectónicos y de instalaciones,
estudio de suelos, etc.

EXPECTATIVA GENERAL DE DANO = LIGERO

ISE = 0.225
IFL = 0.019

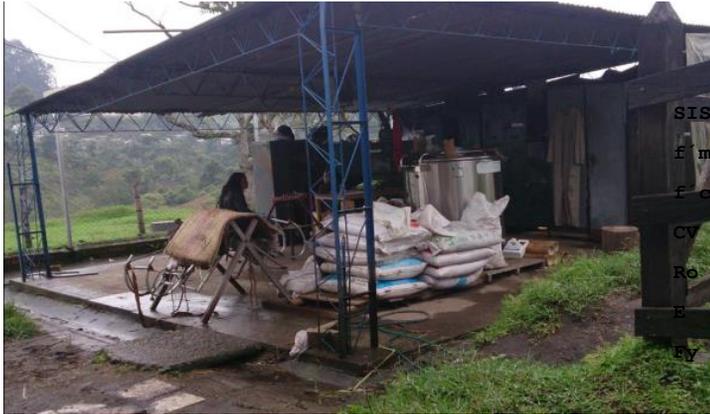
5.1.14 Edificación # 18-

SISTEMA PRINCIPAL	---->	EST METALICA
f m	----->	N/A
f c	----->	N/A
CV	----->	0.035 T/m ²
Ro	----->	1.50
E	----->	200.000 MPa
Fy	----->	25000 T/m2

```
** BB = Estructura moderna, anterior a la Norma Sismorresistente de 1984;
con deficiencias notables debido a que su diseño y construcción no fue
realizado teniendo en cuenta los efectos sísmicos y no se consideraron
criterios sismorresistentes. No hay información ni planos suficientes y
probablemente ha sufrido modificaciones arquitectónicas y estructurales.
```

ISE = 0.034
IFL = 0.019

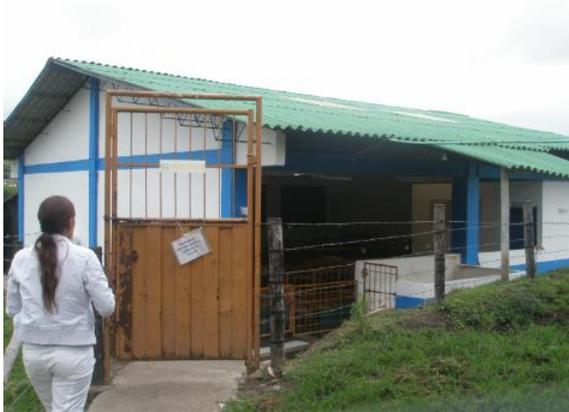
5.1.15 Edificación # 19

SISTEMA PRINCIPAL ---->	PORTICOS DE CONCRETO
f´m ----->	N/A
f´c ----->	21 MPa
CV ----->	0.035 T/m ²
Ro ----->	1.25
E ----->	19700 MPa
Nef ----->	175 Kg.F/cm ²

** BB = Estructura moderna, anterior a la Norma Sismorresistente de 1984;
con deficiencias notables debido a que su diseño y construcción no fue
realizado teniendo en cuenta los efectos sísmicos y no se consideraron
criterios sismorresistentes. No hay información ni planos suficientes y
probablemente ha sufrido modificaciones arquitectónicas y estructurales.

EXPECTATIVA GENERAL DE DANO = LIGERO

ISE = 0.377
IFL = 0.087

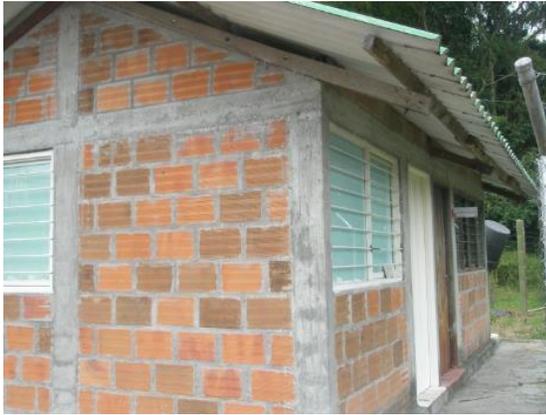
5.1.16 Edificación # 21

SISTEMA PRINCIPAL	----->	MAMP CONFINADA
f´m	----->	6.52 Mpa
f´c	----->	21 MPa
CV	----->	0.035 T/m ²
Ro	----->	1.50
E	----->	19700 MPa
Nef	----->	175 Kg/cm ²

** BB = Estructura moderna, anterior a la Norma Sismorresistente de 1984;
con deficiencias notables debido a que su diseño y construcción no fue
realizado teniendo en cuenta los efectos sísmicos y no se consideraron
criterios sismorresistentes. No hay información ni planos suficientes y
probablemente ha sufrido modificaciones arquitectónicas y estructurales.

EXPECTATIVA GENERAL DE DANO = LIGERO

ISE = 0.379
IFL = 0.054

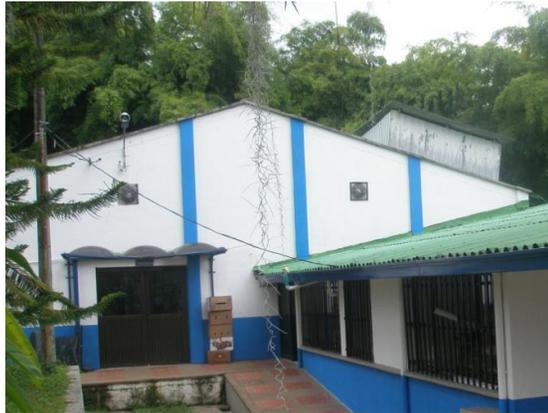
5.1.17 Edificación # 27

SISTEMA PRINCIPAL ---->	MAMP CONFINADA
f´m ----->	6.52 Mpa
f´c ----->	210 K/cm2
CV ----->	0.050 T/m ²
Ro ----->	1.5625
E ----->	19700 MPa
Nef ----->	175 Kgf/cm ²

*** CALIFICACION VISUAL GENERAL DE LA ESTRUCTURA ***
=====
CALIFICACION VISUAL DE LA EDIFICACION --> BB
** BB = Estructura moderna, anterior a la Norma Sismorresistente de 1984;
con deficiencias notables debido a que su diseño y construcción no fue
realizado teniendo en cuenta los efectos sísmicos y no se consideraron
criterios sismorresistentes. No hay información ni planos suficientes y
probablemente ha sufrido modificaciones arquitectónicas y estructurales.

EXPECTATIVA GENERAL DE DANO = LIGERO

=====
ISE = 0.871
IFL = 0.194

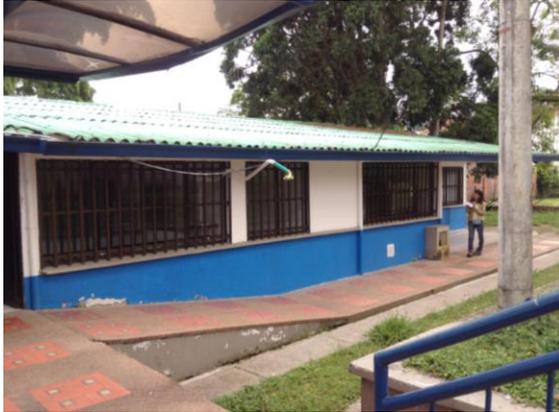
5.1.18 Edificación # 27-

SISTEMA PRINCIPAL ---->	PORTICOS DE CONCRETO
f' m ----->	N/A
f' c ----->	21 MPa
CV ----->	0.050 T/m ²
Ro ----->	1.50
E ----->	19700 MPa
Nef ----->	175 Kg/cm ²

** BB = Estructura moderna, anterior a la Norma Sismorresistente de 1984;
con deficiencias notables debido a que su diseño y construcción no fue
realizado teniendo en cuenta los efectos sísmicos y no se consideraron
criterios sismorresistentes. No hay información ni planos suficientes y
probablemente ha sufrido modificaciones arquitectónicas y estructurales.

EXPECTATIVA GENERAL DE DANO = LIGERO

ISE = 0.845
IFL = 0.807

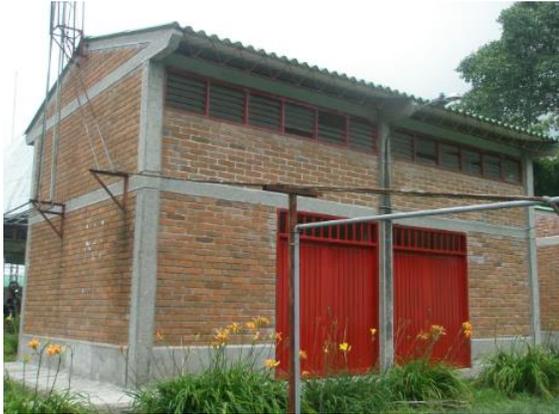
5.1.19 Edificación # 28

SISTEMA PRINCIPAL ---->	MAMP CONFINADA
f' m ----->	6.52 MPa
f' c ----->	137 K/cm2
CV ----->	0.035 T/m²
Ro ----->	1.50
E ----->	17.397 MPa
Ne f ----->	137 Kg/cm²

** BB = Estructura moderna, anterior a la Norma Sismorresistente de 1984;
con deficiencias notables debido a que su diseño y construcción no fue
realizado teniendo en cuenta los efectos sísmicos y no se consideraron
criterios sismorresistentes. No hay información ni planos suficientes y
probablemente ha sufrido modificaciones arquitectónicas y estructurales.

EXPECTATIVA GENERAL DE DANO = LIGERO

ISE = 0.210
IFL = 0.029

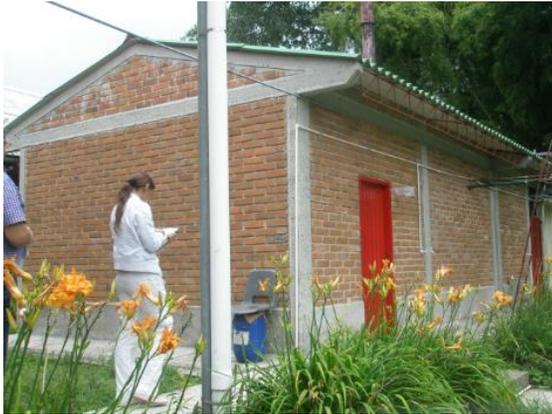
5.1.20 Edificación # 29

SISTEMA PRINCIPAL ---->	MAMP CONFINADA
f' m ----->	6.52 MPa
f' c ----->	210 Kg/cm ²
CV ----->	0.035 T/m ²
Ro ----->	1.50
E ----->	19700 MPa
Ne f ----->	175 Kg f/cm ²

** BB = Estructura moderna, anterior a la Norma Sismorresistente de 1984;
con deficiencias notables debido a que su diseño y construcción no fue
realizado teniendo en cuenta los efectos sísmicos y no se consideraron
criterios sismorresistentes. No hay información ni planos suficientes y
probablemente ha sufrido modificaciones arquitectónicas y estructurales.

EXPECTATIVA GENERAL DE DANO = LIGERO

ISE = 0.210
IFL = 0.027

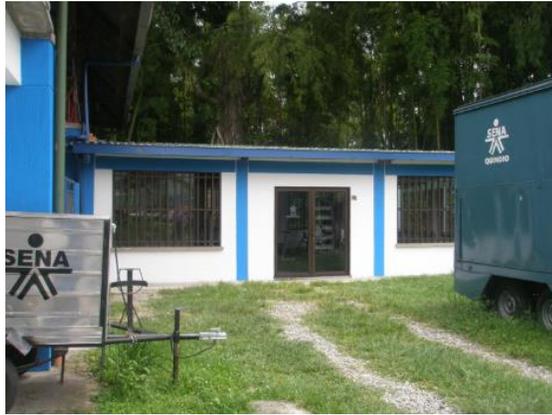
5.1.21 Edificación # 30

SISTEMA PRINCIPAL ---->	CON-CONCRETO
f´m ----->	N/A
f´c ----->	210 K/cm2
CV ----->	0.050 T/m ²
Ro ----->	1.25
E ----->	19700 MPa
Nef ----->	175 Kg/cm ²

** BB = Estructura moderna, anterior a la Norma Sismorresistente de 1984;
con deficiencias notables debido a que su diseño y construcción no fue
realizado teniendo en cuenta los efectos sísmicos y no se consideraron
criterios sismorresistentes. No hay información ni planos suficientes y
probablemente ha sufrido modificaciones arquitectónicas y estructurales.

EXPECTATIVA GENERAL DE DANO = LIGERO

ISE = 0.496
IFL = 0.105

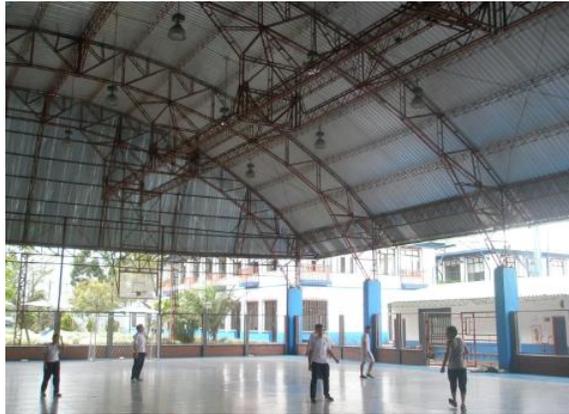
5.1.22 Edificación # 31

SISTEMA PRINCIPAL ----->	CON-CONCRETO
f´m ----->	N/A
f´c ----->	210 K/cm2
CV ----->	0.050 T/m²
Ro ----->	1.25
E ----->	19700 MPa
Ne f ----->	175 Kg f/cm²

** BB = Estructura moderna, anterior a la Norma Sismorresistente de 1984;
con deficiencias notables debido a que su diseño y construcción no fue
realizado teniendo en cuenta los efectos sísmicos y no se consideraron
criterios sismorresistentes. No hay información ni planos suficientes y
probablemente ha sufrido modificaciones arquitectónicas y estructurales.

EXPECTATIVA GENERAL DE DANO = LIGERO

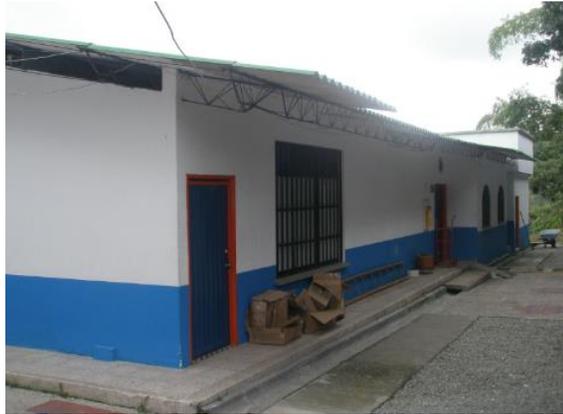
5.1.23 Edificación # 32

SISTEMA PRINCIPAL ---->	MAMP SIMPLE
f´m ----->	6.52 MPa
f´c ----->	N/A
CV ----->	0.050 T/m ²
Ro ----->	1.00
E ----->	N/A
Nef ----->	N/A

** BB = Estructura moderna, anterior a la Norma Sismorresistente de 1984;
con deficiencias notables debido a que su diseño y construcción no fue
realizado teniendo en cuenta los efectos sísmicos y no se consideraron
criterios sismorresistentes. No hay información ni planos suficientes y
probablemente ha sufrido modificaciones arquitectónicas y estructurales.

EXPECTATIVA GENERAL DE DANO = LIGERO

ISE = 1.067
IFL = 0.422

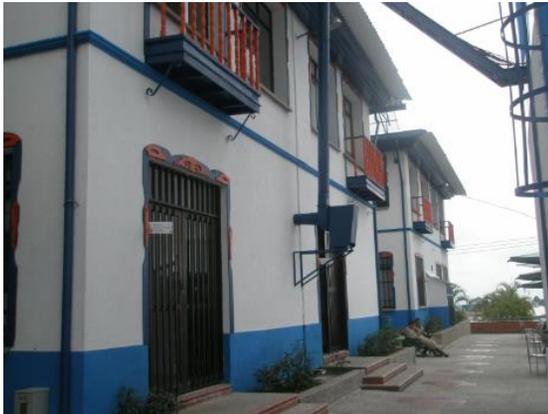
5.1.24 Edificación # 33

SISTEMA PRINCIPAL	---->	MAMP CONFINADA
f´m	----->	6.52 MPa
f´c	----->	210 K/cm2
CV	----->	0.050 T/m ²
Ro	----->	2.083
E	----->	19700 MPa
Nef	----->	175 Kg \bar{f} /cm ²

** BB = Estructura moderna, anterior a la Norma Sismorresistente de 1984; con deficiencias notables debido a que su diseño y construcción no fue realizado teniendo en cuenta los efectos sísmicos y no se consideraron criterios sismorresistentes. No hay información ni planos suficientes y probablemente ha sufrido modificaciones arquitectónicas y estructurales.

EXPECTATIVA GENERAL DE DANO = LIGERO

=====
ISE = 0.891
IFL = 0.089

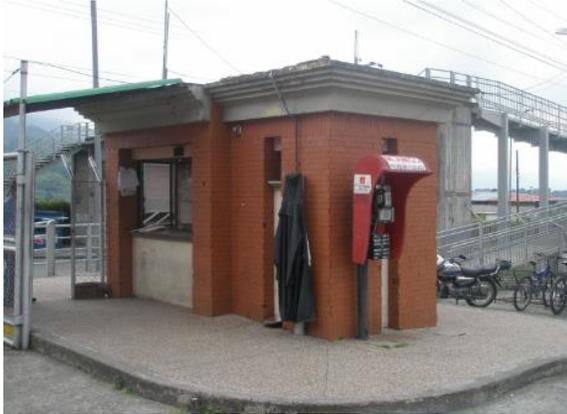
5.1.25 Edificación # 34

SISTEMA PRINCIPAL ---->	PORTICOS DE CONCRETO
f´m ----->	N/A
f´c ----->	210 K/cm2
CV ----->	0.050 T/m ²
Ro ----->	1.25
E ----->	19700 MPa
Nef ----->	175 Kgf/cm ²

** BB = Estructura moderna, anterior a la Norma Sismorresistente de 1984;
con deficiencias notables debido a que su diseño y construcción no fue
realizado teniendo en cuenta los efectos sísmicos y no se consideraron
criterios sismorresistentes. No hay información ni planos suficientes y
probablemente ha sufrido modificaciones arquitectónicas y estructurales.

ISE = 0.089
IFL = 0.008

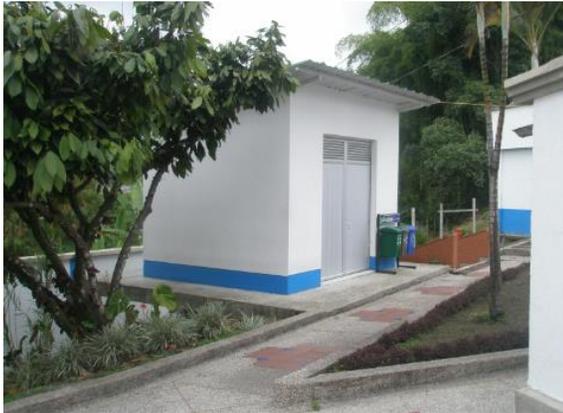
5.1.26 Edificación # 36

SISTEMA PRINCIPAL ---->	MAMP SIMPLE
f´m ----->	6.52 MPa
f´c ----->	21 MPa
CV ----->	0.050 T/m ²
Ro ----->	1.5625
E ----->	19700 MPa
Nef ----->	175 KgF/cm ²

ISE = 1.416
IFL = 2.389

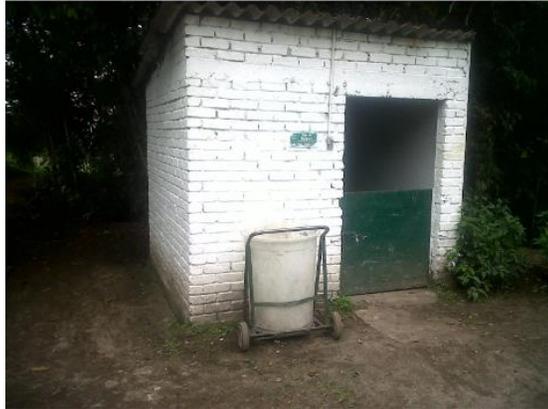
5.1.27 Edificación # 37

SISTEMA PRINCIPAL ---->	MAMP SIMPLE
f' m ----->	6.52 MPa
f' c ----->	21 MPa
CV ----->	0.050 T/m ²
Ro ----->	1.00
E ----->	19700 MPa
Nef ----->	175 Kg/cm ²

ISE = 0.527
IFL = 0.104

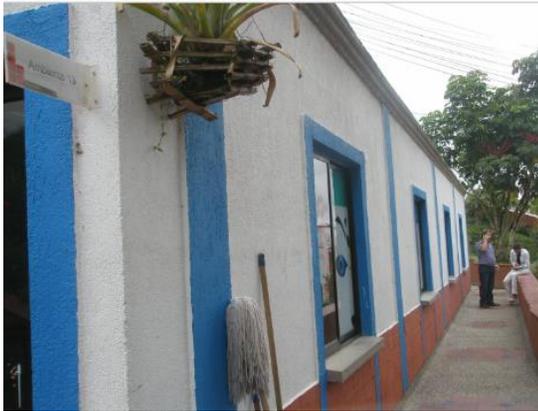
5.1.28 Edificación # 38

SISTEMA PRINCIPAL ----->	MAMP SIMPLE
f´m ----->	6.52 MPa
f´c ----->	21 MPa
CV ----->	0.050 T/m ²
Ro ----->	1.00
E ----->	19700 MPa
Nef ----->	175 Kg/cm ²

ISE = 0.153
IFL = 0.040

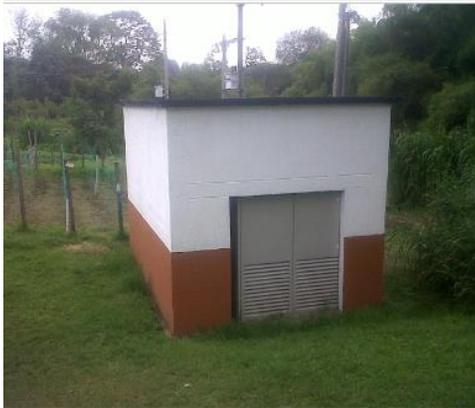
5.1.29 Edificación # 39

SISTEMA PRINCIPAL	---->	PORTICOS DE CONCRETO
f´m	----->	N/A
f´c	----->	21 MPa
CV	----->	0.050 T/m ²
Ro	----->	1.25
E	----->	19700 MPa
Ne_f	----->	175 Kg _f /cm ²

ISE = 0.491
IFL = 0.092

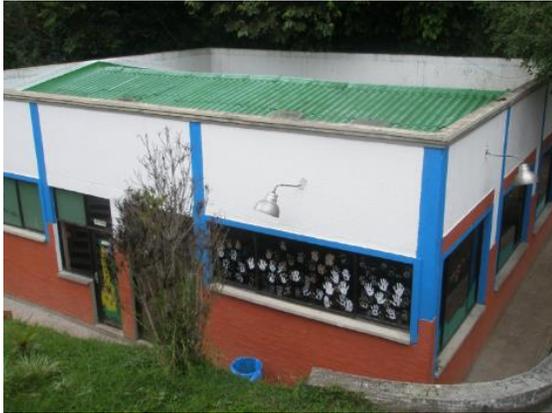
5.1.30 Edificación # 40

SISTEMA PRINCIPAL ---->	PORTICOS DE CONCRETO
f´m ----->	N/A
f´c ----->	210 K/cm2
CV ----->	0.035 T/m ²
Ro ----->	1.25
E ----->	19700 MPa
Nef ----->	175 KgF/cm ²

IFL = 0.089

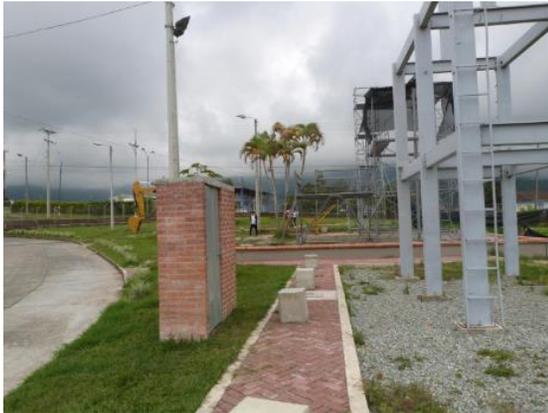
5.1.31 Edificación # 42

SISTEMA PRINCIPAL ---->	MAMP SIMPLE
f´m ----->	6.52 MPa
f´c ----->	21 MPa
CV ----->	0.050 T/m ²
Ro ----->	1.00
E ----->	19700 MPa
Nef ----->	175 KgF/cm ²

ISE = 0.514
IFL = 0.102

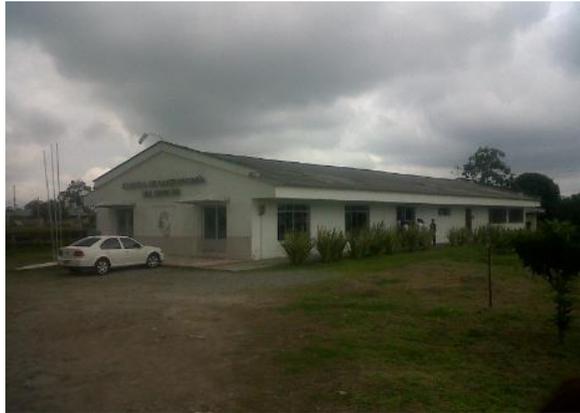
5.1.32 Edificación # 43

SISTEMA PRINCIPAL ---->	PORTICOS DE CONCRETO
f´m ----->	N/A
f´c ----->	210 K/cm2
CV ----->	0.035 T/m ²
Ro ----->	1.25
E ----->	19700 MPa
Nef ----->	175 Kgf/cm ²

ISE = 0.448
IFL = 0.040

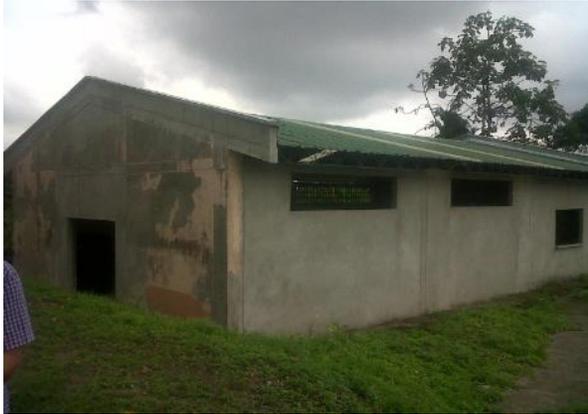
5.1.33 Edificación # 44

SISTEMA PRINCIPAL ----->	PORTICOS DE CONCRETO
f´m ----->	N/A
f´c ----->	21 MPa
CV ----->	0.035 T/m²
Ro ----->	1.25
E ----->	19700 MPa
Ne_f ----->	175 Kg _f /cm²

ISE = 0.646
IFL = 0.179

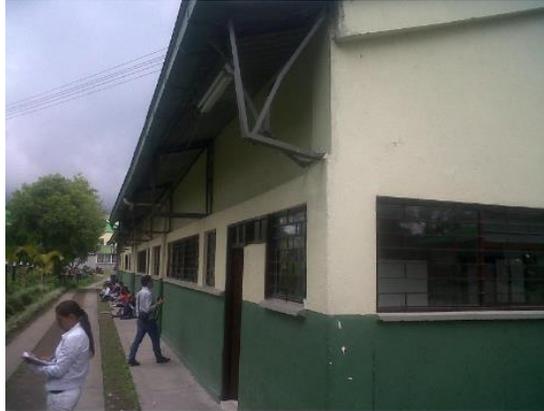
5.1.34 Edificación # 45

SISTEMA PRINCIPAL ----->	PORTICOS DE CONCRETO
f´m ----->	N/A
f´c ----->	210 Kg/cm ²
CV ----->	0.050 T/m ²
Ro ----->	1.389
E ----->	19700 MPa
Nef ----->	175 Kgf/cm ²

ISE = 0.457
IFL = 0.098

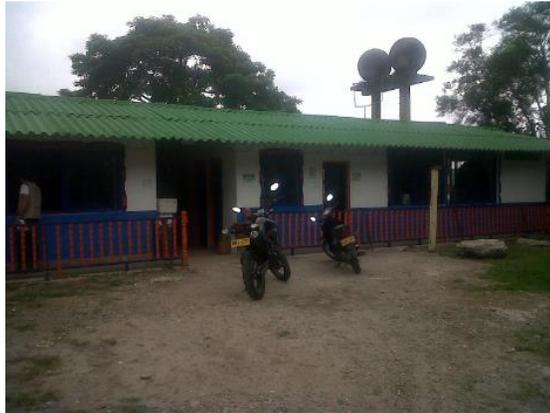
5.1.35 Edificación # 47

SISTEMA PRINCIPAL ---->	MAMP SIMPLE	
f´m ----->	6.52 MPa	
f´c ----->	21 MPa	
CV ----->	0.035 T/m ²	
Ro ----->	1.00	
E ----->	19700 MPa	
Nef ----->		175 f/cm ²

ISE = 0.276
IFL = 0.038

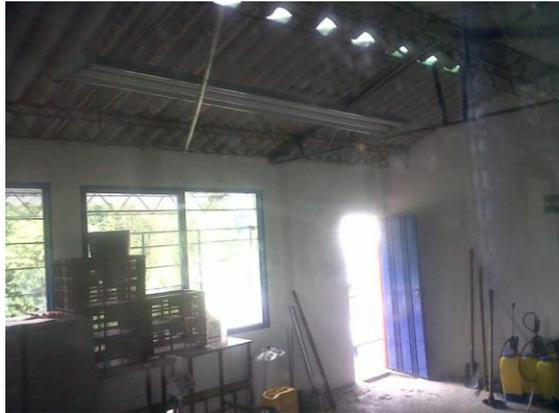
5.1.36 Edificación # 47-

SISTEMA PRINCIPAL ---->	MAMP SIMLE
f´m ----->	6.52 MPA
f´c ----->	21 MPa
CV ----->	0.050 T/m ²
Ro ----->	1.00
E ----->	19700 MPa
Nef ----->	175 Kg/cm ²

ISE = 2.778
IFL = 1.925

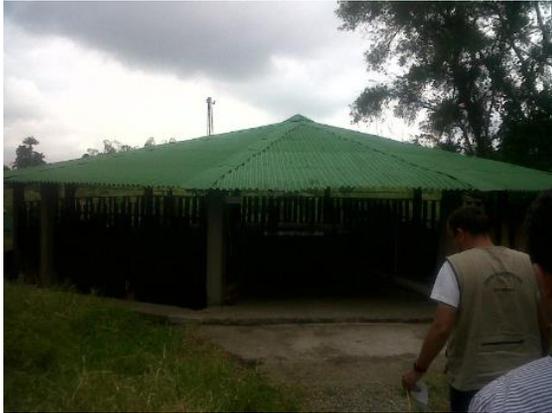
5.1.37 Edificación # 48

SISTEMA PRINCIPAL ----->	PORTICOS DE CONCRETO
f´m ----->	N/A
f´c ----->	210 K/cm2
CV ----->	0.035 T/m²
Ro ----->	1.25
E ----->	19700 MPa
Ne_f ----->	175 Kg _f /cm²

ISE = 2.303
IFL = 0.717

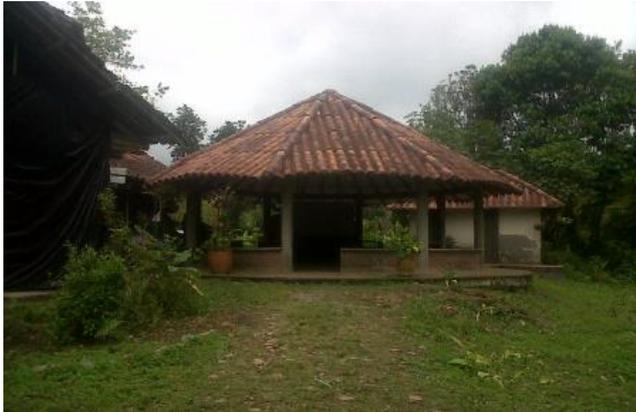
5.1.38 Edificación # 49

SISTEMA PRINCIPAL ----->	PORTICOS DE CONCRETO
f´m ----->	N/A
f´c ----->	210 K/cm2
CV ----->	0.035 T/m²
Ro ----->	1.25
E ----->	19700 MPa
Ne_f ----->	175 Kg _f /cm²

ISE = 0.423
IFL = 0.032

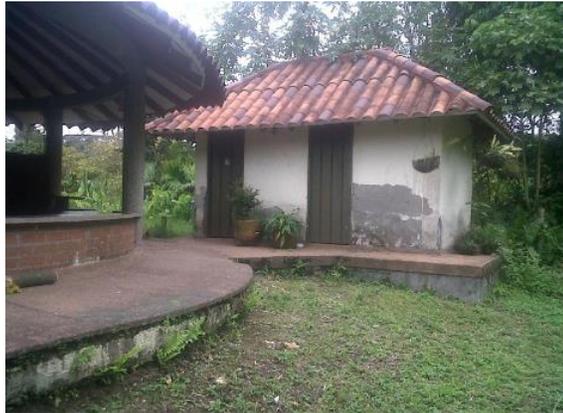
5.1.39 Edificación # 49A

SISTEMA PRINCIPAL ----->	MAMP CONFINADA
f´m ----->	6.52 MPa
f´c ----->	210 K/cm2
CV ----->	0.035 T/m ²
Ro ----->	1.50
E ----->	19700 MPa
Nef ----->	175 Kg/cm ²

ISE = 0.311
IFL = 0.035

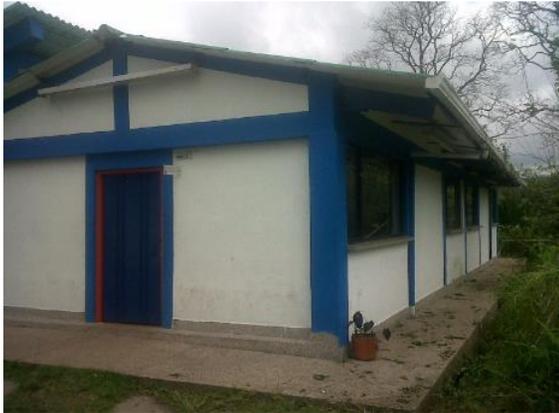
5.1.40 Edificación # 51

SISTEMA PRINCIPAL ----->	MAMP SIMPLE
f' m ----->	6.52 MPa
f' c ----->	21 MPa
CV ----->	0.050 T/m ²
Ro ----->	1.00
E ----->	19700 MPa
Nef ----->	175 Kg/cm ²

ISE = 0.894
IFL = 0.443

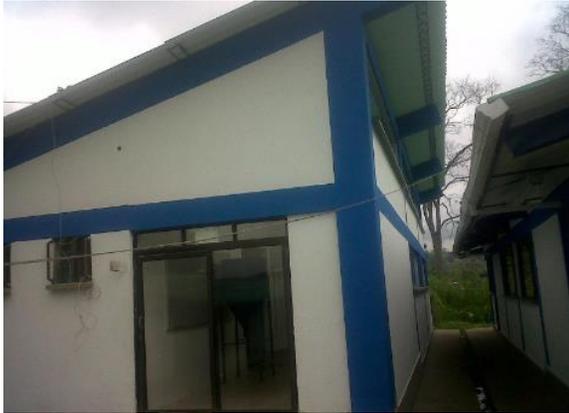
5.1.41 Edificación # 52

SISTEMA PRINCIPAL ---->	PORTICOS DE CONCRETO
f´m ----->	N/A
f´c ----->	210 Kg/cm ²
CV ----->	0.050 T/m ²
Ro ----->	1.25
E ----->	19700 MPa
Ne_f ----->	175 Kg _f /cm ²

ISE = 0.509
IFL = 0.074

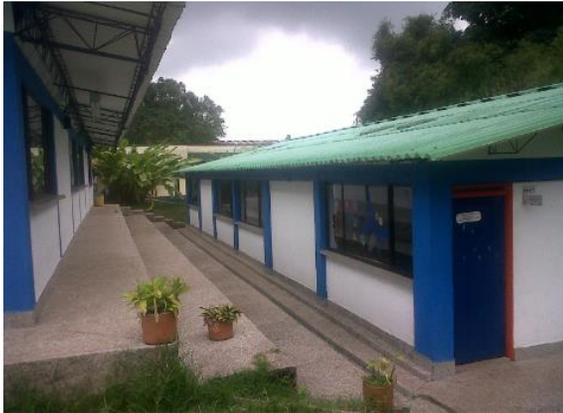
5.1.42 Edificación # 53

SISTEMA PRINCIPAL	---->	PORTICOS DE CONCRETO
f´m	----->	N/A
f´c	----->	210 Kg/cm ²
CV	----->	0.035 T/m ²
Ro	----->	1.25
E	----->	19700 MPa
Nef	----->	175 Kg/cm ²

ISE = 0.556
IFL = 0.130

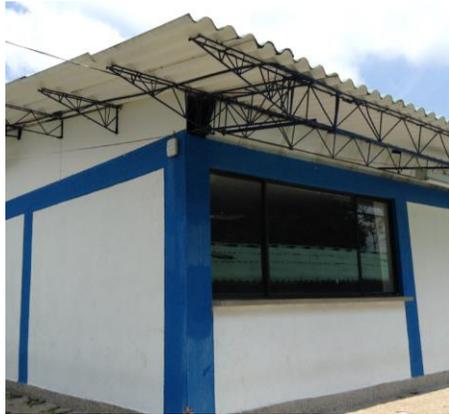
5.1.43 Edificación # 54

SISTEMA PRINCIPAL ----->	PORTICOS DE CONCRETO
f' m ----->	N/A
f' c ----->	210 Kg/cm ²
CV ----->	0.050 T/m ²
Ro ----->	1.25
E ----->	19700 MPa
Nef ----->	175 Kgf/cm ²

ISE = 0.588
IFL = 0.129

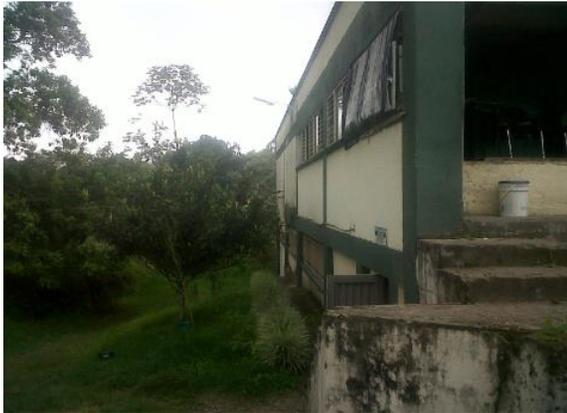
5.1.44 Edificación # 55

SISTEMA PRINCIPAL	---->	PORTICOS DE CONCRETO
f´m	----->	N/A
f´c	----->	210 Kg/cm2
CV	----->	0.035 T/m²
Ro	----->	1.736
E	----->	19700 MPa
Ne f	----->	175 Kgf/cm²
