DIAGNÓSTICO CONSTRUCCIÓN DE INFRAESTRUCTURA EDUCATIVA

| NOMBRE DE LA INSTITUCIÓN EDUCATIVA: | | I.E.R LA COMARCA | | | | | | | | | | | |
| NOMBRE DE LA SEDE EDUCATIVA: | | E.R VILLA NUEVA | | | | | | | | | | | |

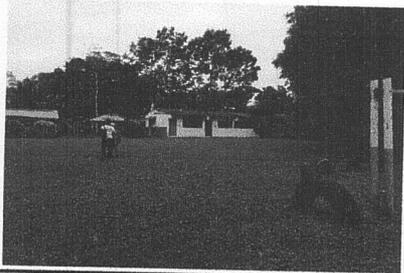
| <p>1 CAMBIO DE CUBIERTA</p> | <p>2 ESTRUCTURA METALICA</p> |

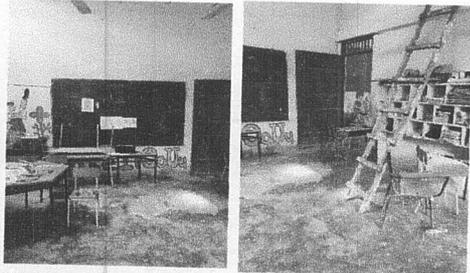
| <p>3 ENCHAPE DE PISOS AULAS</p> | <p>4 ENCHAPE DE COCINA</p> |

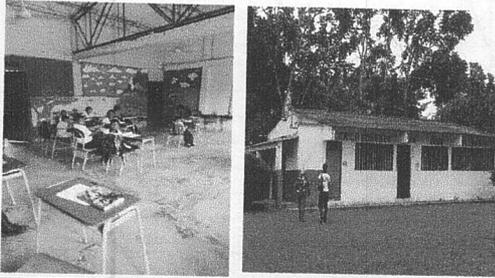
| <p>5 PINTURA DE ESCUELA</p> | <p>6 BAÑOS</p> |

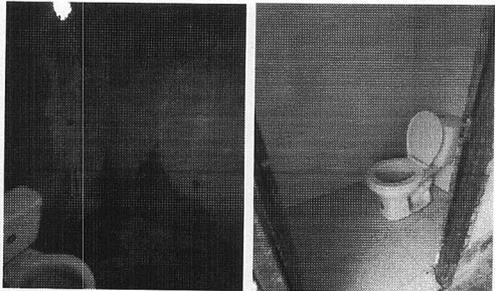
| <p>1 BAÑOS</p> | <p>2 PISOS</p> |

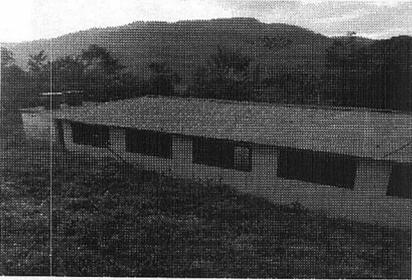
| <p>3 CUBIERTA</p> | <p>4 ANDENES</p> |

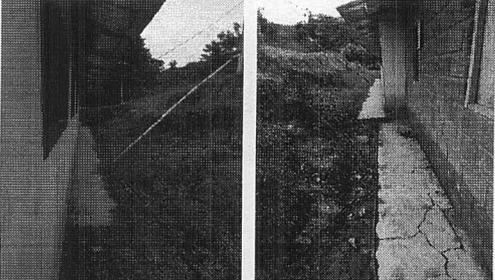
- * ESTRUCTURA Y PAREDES EN MADERA, CUBIERTA EN TEJA DE ZINC.
- * APT PROFESO EN MOMPASTERIA SIN PARED.
- * ~~W.C.~~ Andén deteriorado
- * Mesaón Concreto 1x4.45

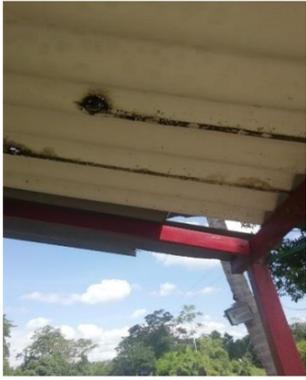
| <p>1</p> <p>MANTENIMIENTO TEJAS</p> | <p>2</p> <p>ENCHAPE PISOS</p> |

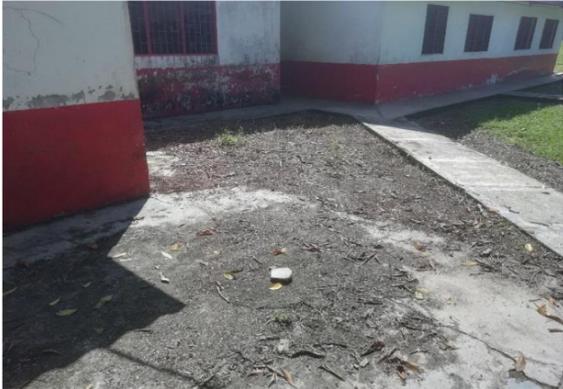
| <p>5</p> <p>ANDEN EN CONCRETO</p> | <p>6</p> |

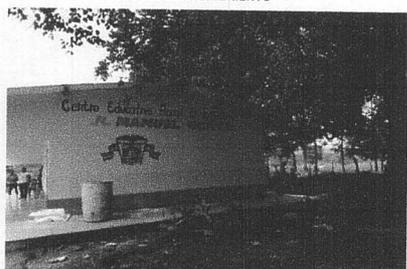
| <p>3 TANQUE ALMACENAMIENTO</p> | <p>4 ENMALLADO Y CERRAMIENTO PUERTA INGRESO</p> |

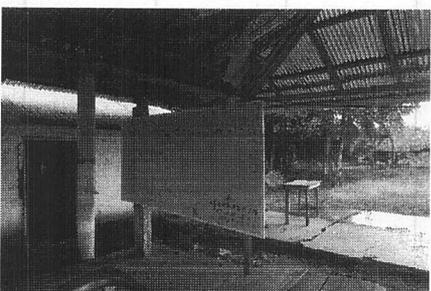
| <p>3 PISOS</p> | <p>4 PUERTAS</p> |

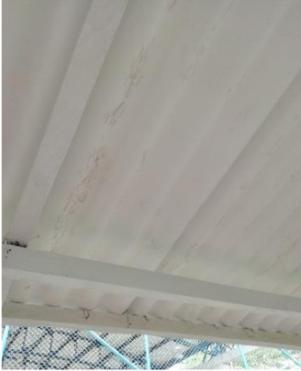
| <p>5 CUBIERTA</p> | <p>6</p> |

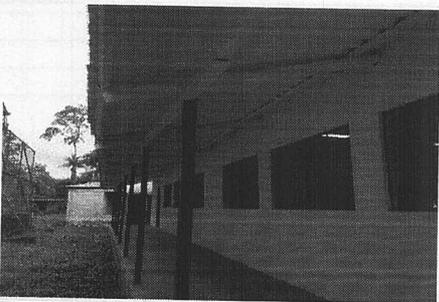
| <p>3 CANALES</p> | <p>4 BAÑOS</p> |

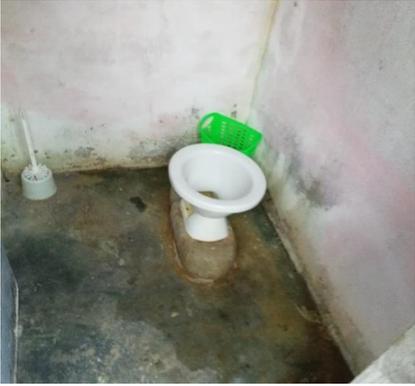
| <p>1</p> <p>BAÑOS</p> | <p>2</p> <p>CUBIERTA</p> |

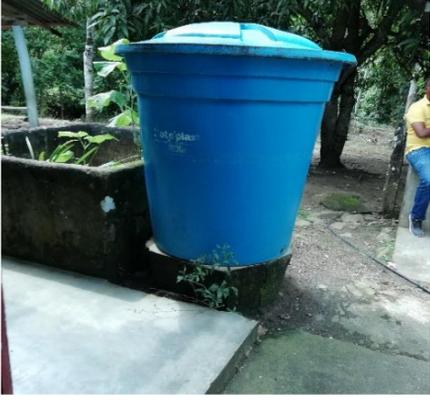
| <p>3</p> <p>TANQUES</p> | <p>4</p> <p>ANDENES</p> |

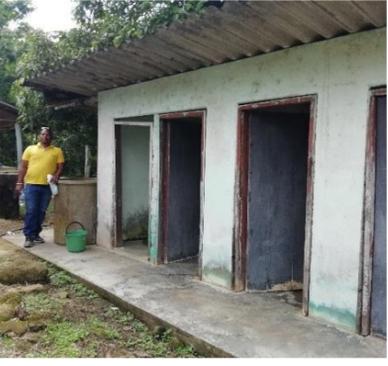
| <p>5</p> <p>PUERTAS BAÑOS</p> | <p>6</p> |

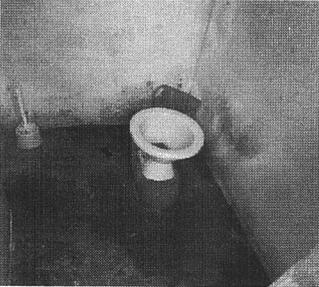
| 1 | BAÑOS | 2 | CUBIERTA |

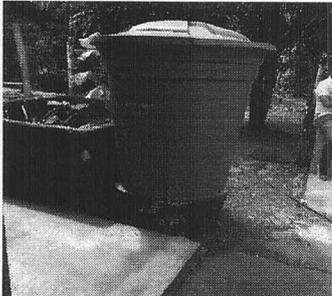
| 3 | TANQUES | 4 | ANDENES |

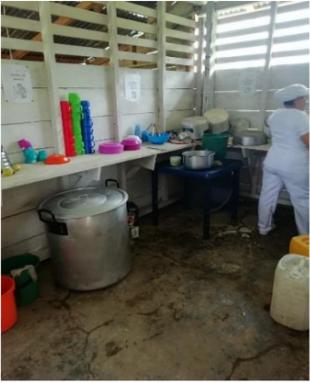
| <p>5 COCINA</p> | <p>6 MANTENIMIENTO ANDENES</p> |

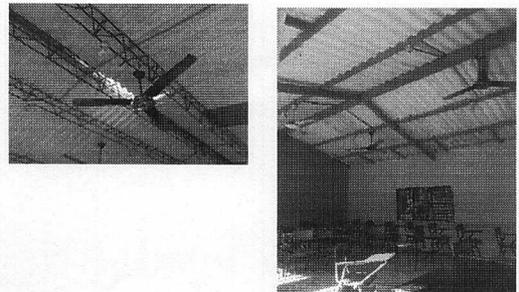
| <p>1 CUBIERTA</p> | <p>2 PISOS</p> |

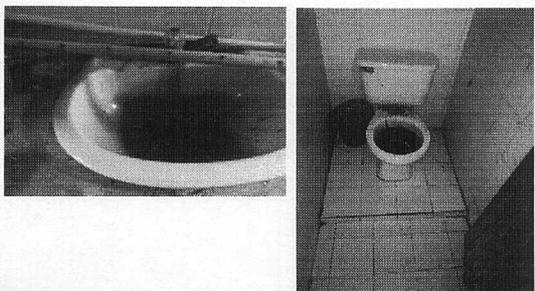
| <p>3 BAÑOS</p> | <p>4 COCINA</p> |

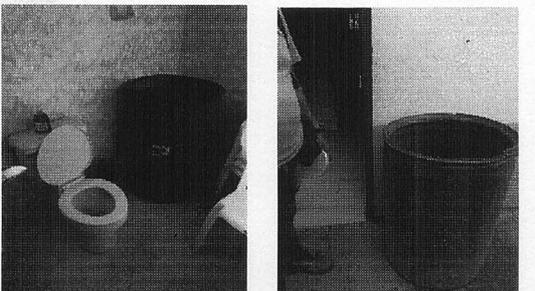
| <p>5 TANQUES DE ALMACENAMIENTO</p> | <p>6</p> |
