Nombre y Apellidos del Profesional:	YERSON ARIAS RIVERA	Gerencia:	INFRAESTRUCTURA
Objetivo de la visita:	VISITA TECNICA INFRAESTRUCTURA MINISTERIO DE TRABAJO - IBAGUE, TOLIMA	Programa:	REFORZAMIENTO ESTRUCTURAL DE LA SEDE TERRITORIAL MINISTERIO DE TRABAJO
Fecha de visita:	7-jul-20	Proyecto:	INFRAESTRUCTURA MINISTERIO DE TRABAJO
Lugar de la visita:	VISITA TECNICA INFRAESTRUCTURA MINISTERIO DE TRABAJO	Contrato No: (Obra, Consultoria, Suministro, según aplique)	CONVENIO 465 - MINISTERIO DE TRABAJO
Municipio:	IBAGUE	Contrato No: (Interventoría cuando aplique)	CONVENIO 465 - MINISTERIO DE TRABAJO
Departamento:	TOLIMA	Número de comisión:	20-07-028138 - 41278

No.	Descripción
1	Revisión estado actual infraestructura
2	Registro fotográfico infraestructura
3	Diseños existentes
4	Licencia de Construcción

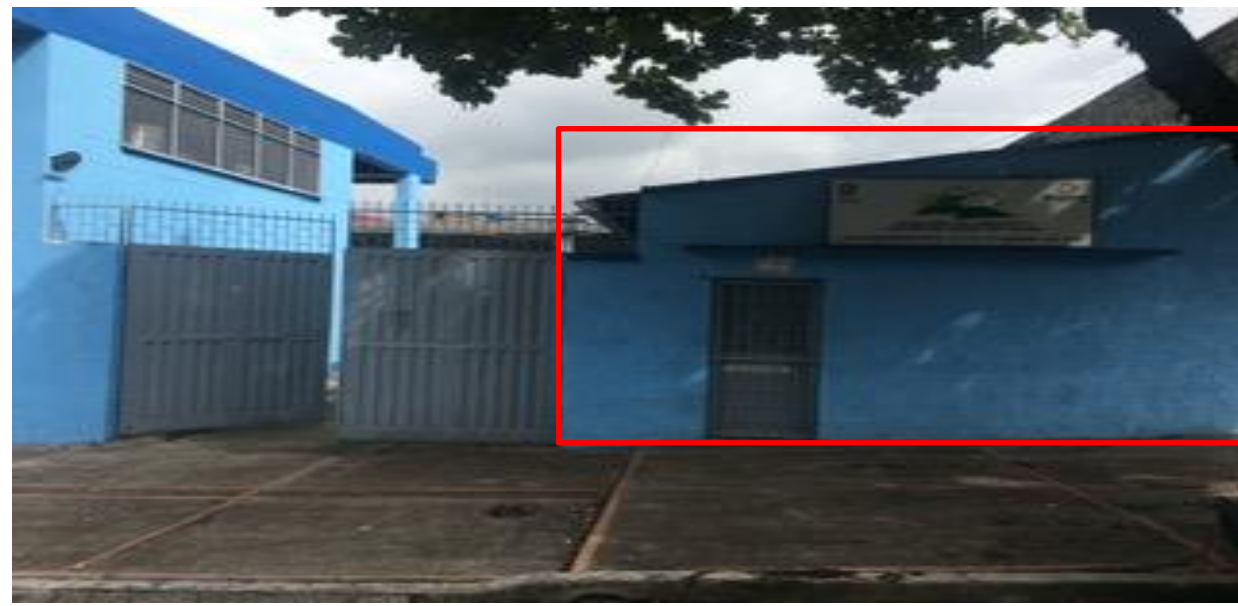
No.1 Oficina Secretaria de Ambiente y Gestion de Riesgo del Tolima

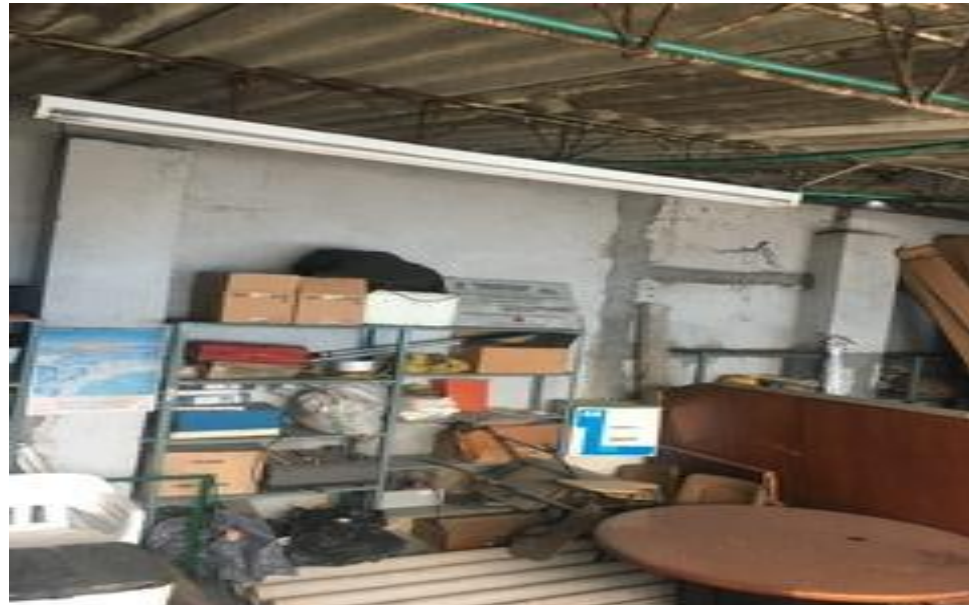
No.3 Bodega Direccion de Riesgo Departamental

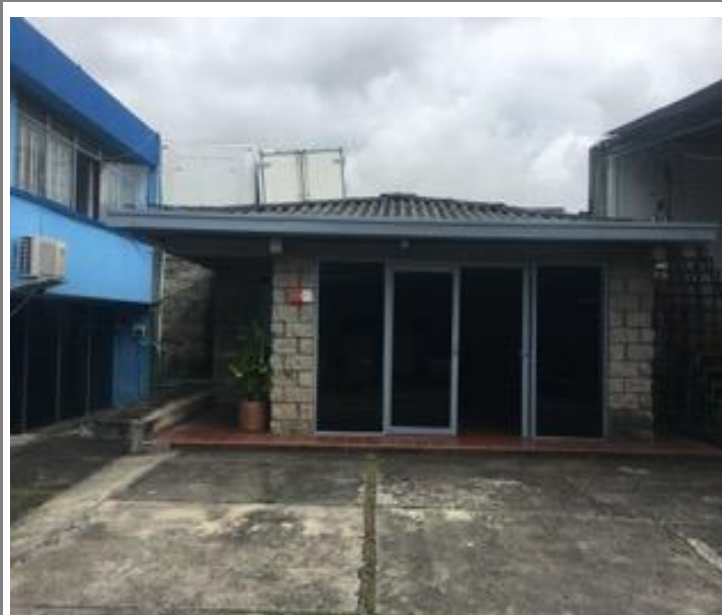
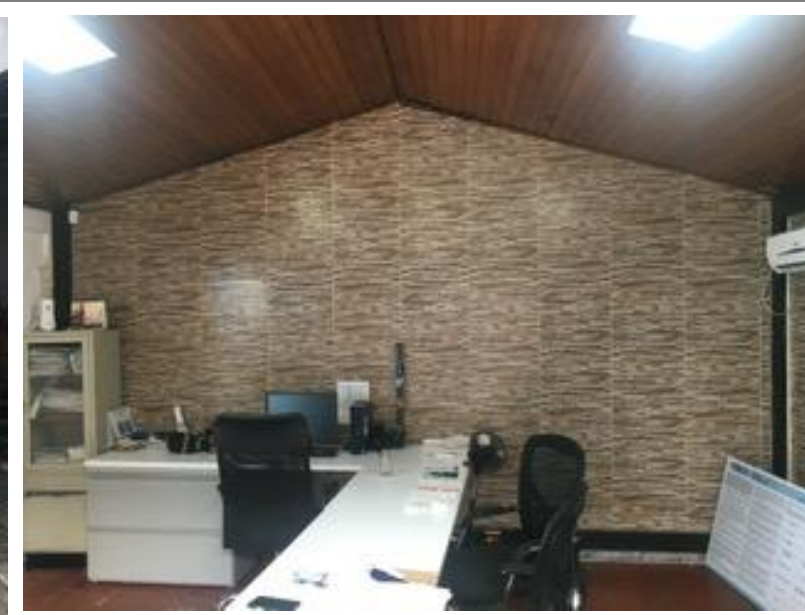
No.6 Oficina Direccion del Minsiterio de Trabajo

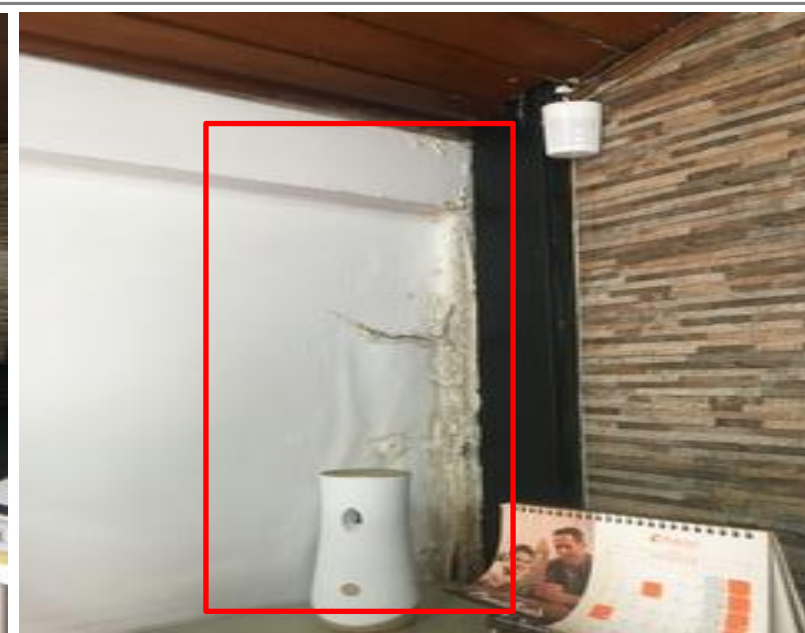
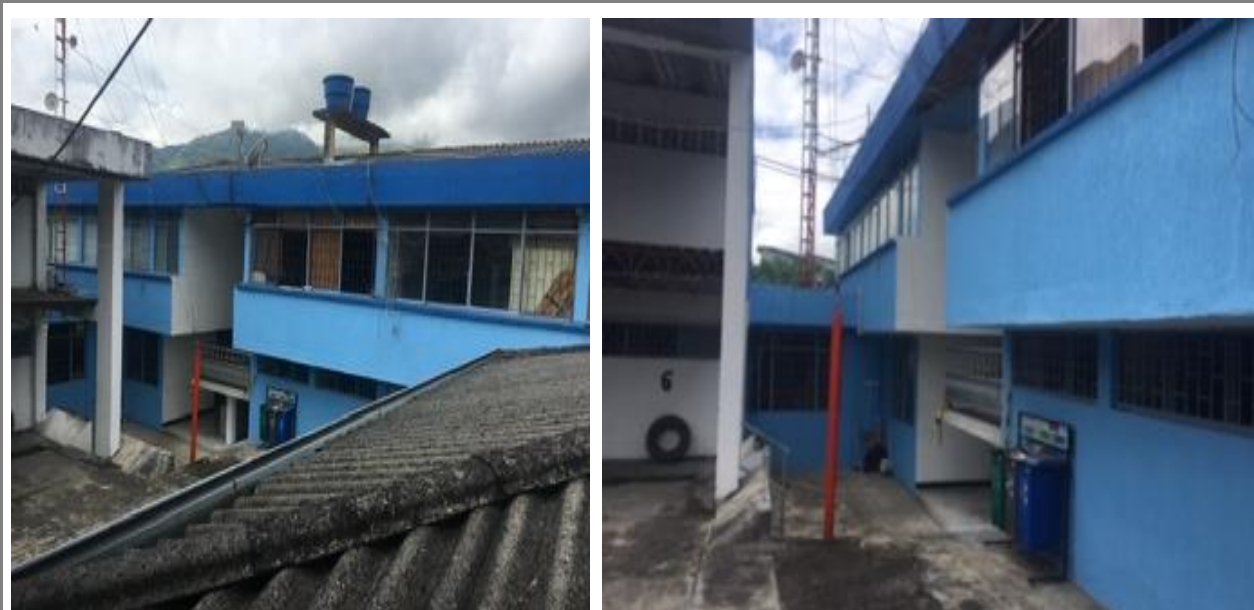
No.9 Primer piso Oficinas del Ministerio de Trabajo y Segundo Piso Oficinas de Direccion de Riego Departamental.

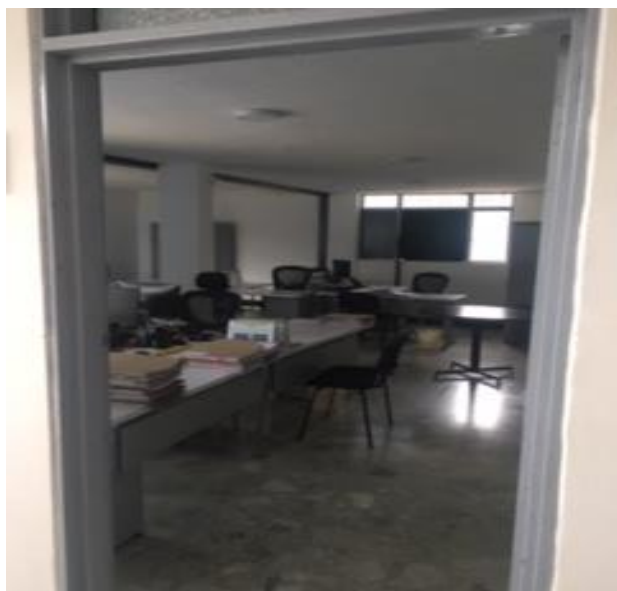
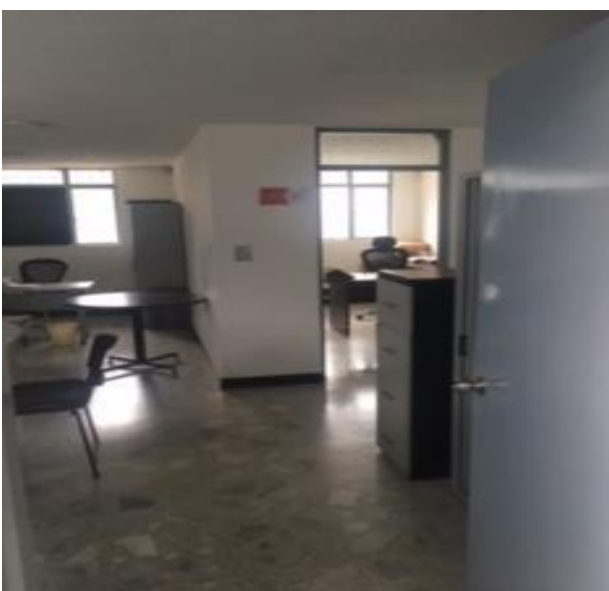
No.13 Oficina de atención al ciudadano Ministerio de Trabajo

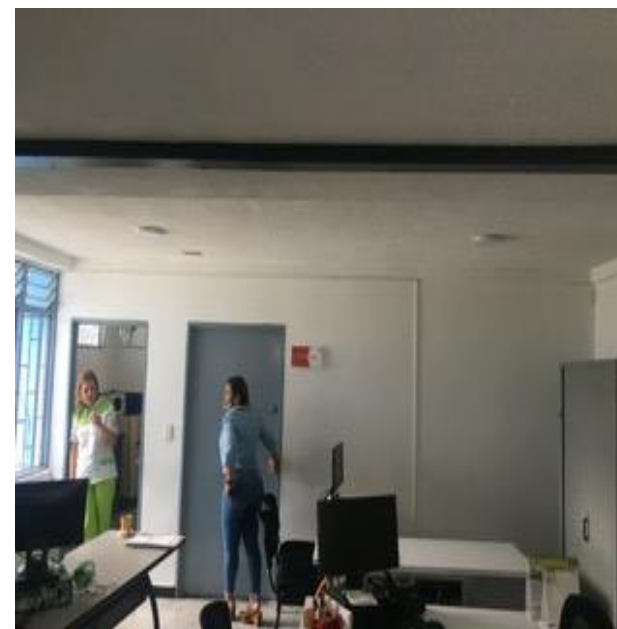
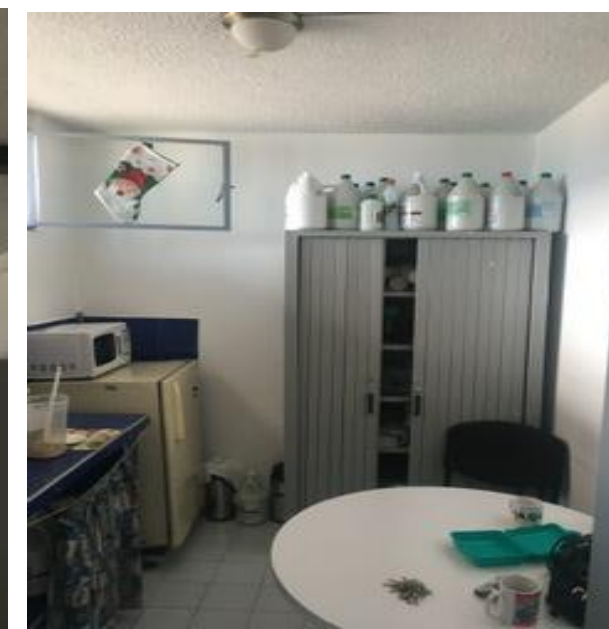
No.17 Area coicna Ministerio de Trabajo

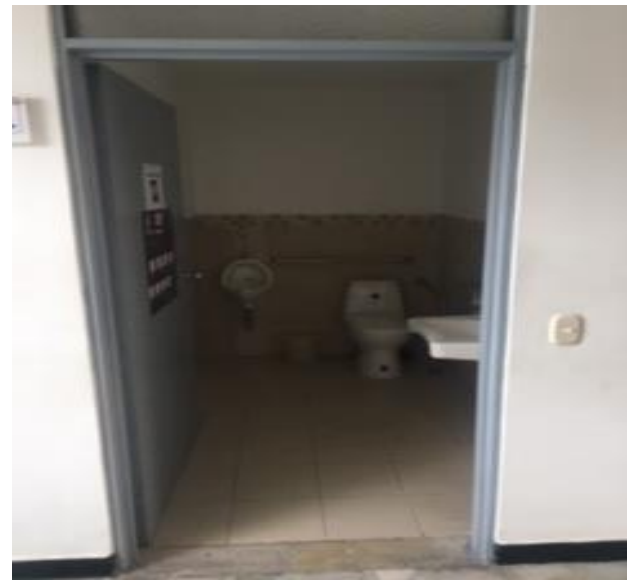
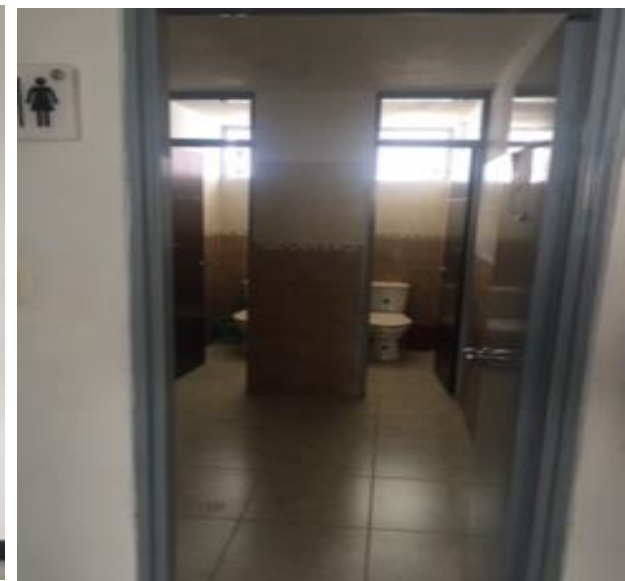
No. 19 Baño Mujeres y discapacitados- Ministerio de Trabajo

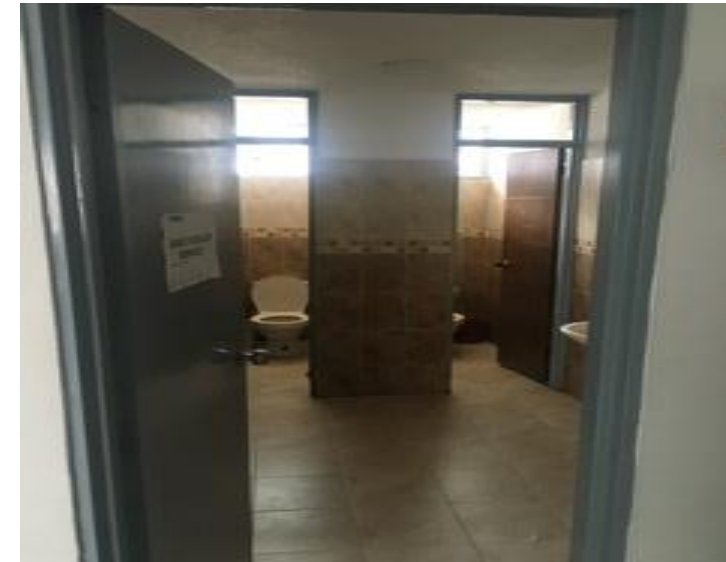
No. 20 Baño Hombres Ministerio de Trabajo

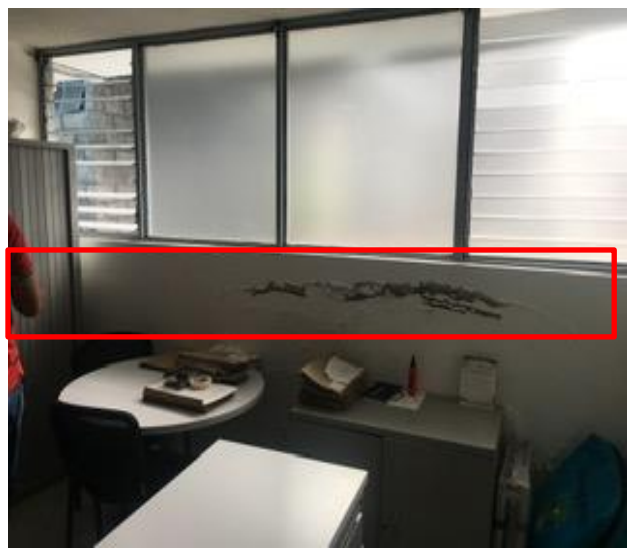
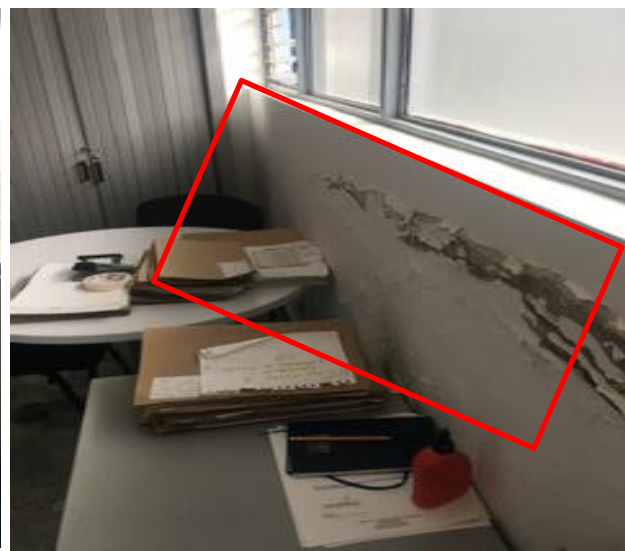
No. 21 Oficina de coordinacion y Vigilancia Ministerio de Trabajo con humeda sobre muros.

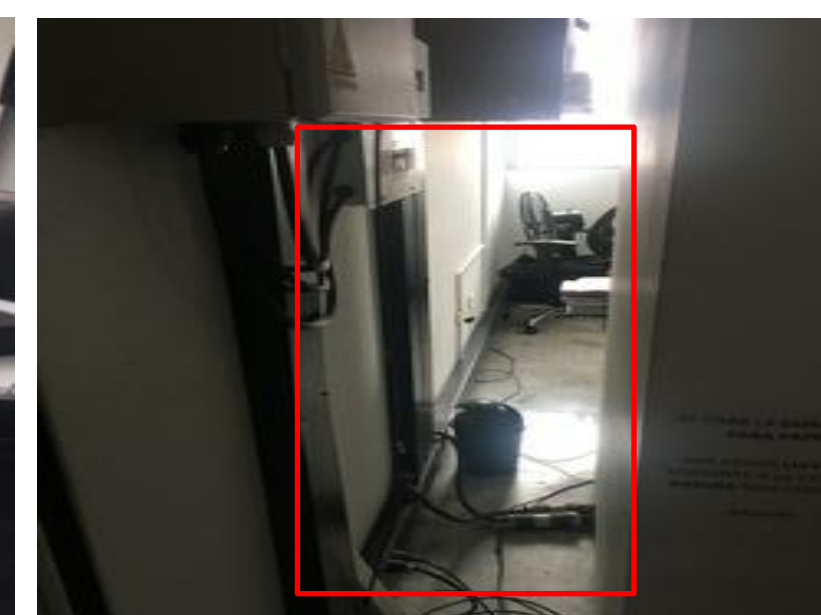
No. 24 Oficina de Inspecciones de Trabajo - Ministerio de Trabajo - Tablero y sistema electrico dentro de la oficina.

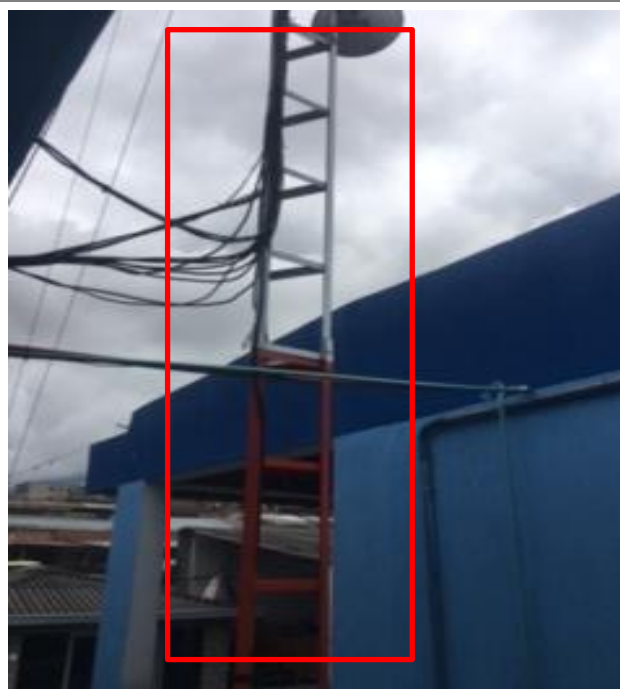
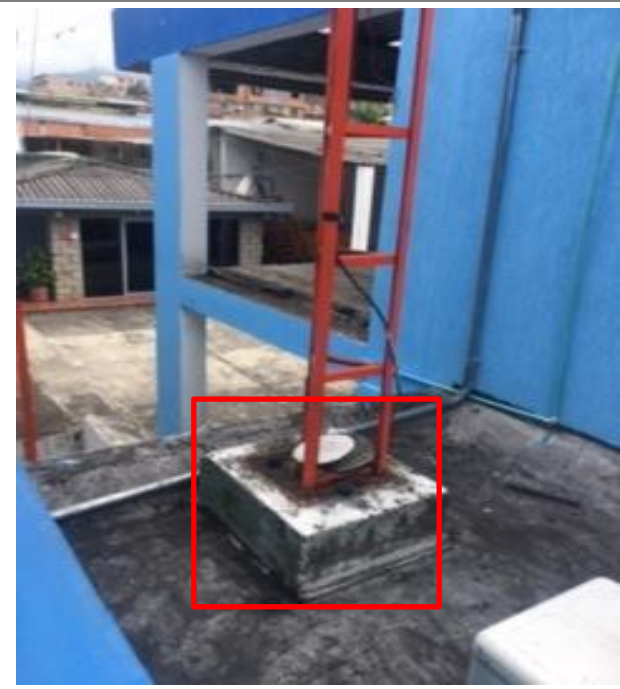
No. 29. Antena de comunicación - Direccion de Riesgos - sostenida con tensores sobre puestos metalicos y estructura metalica sobre puesta anclada en pedestal de concreto sobre placa aerea.

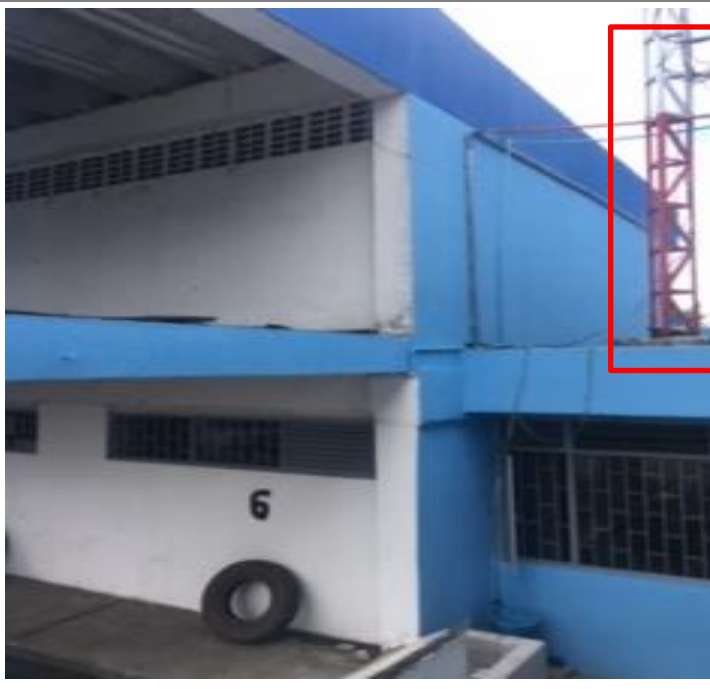
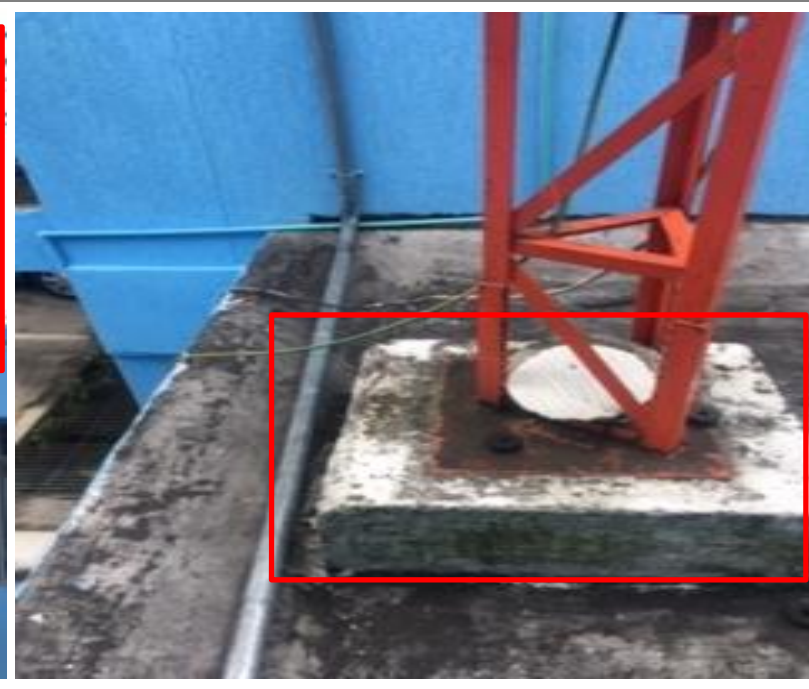
No. 30. Antena de comunicación - Direccion de Riesgos - sostenida con tensores sobre puestos metalicos y estructura metalica sobre puesta anclada en pedestal de concreto sobre placa aerea.

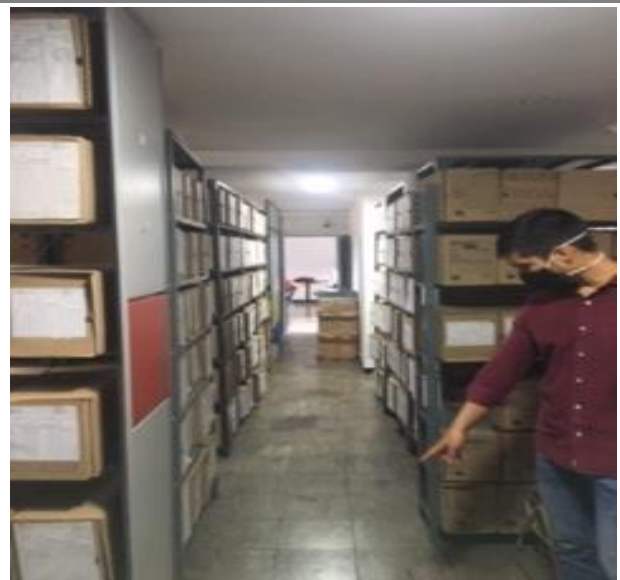
33. Archivo - Minsiterio d eTrabajo - Piso con fisuras y ondulaciones

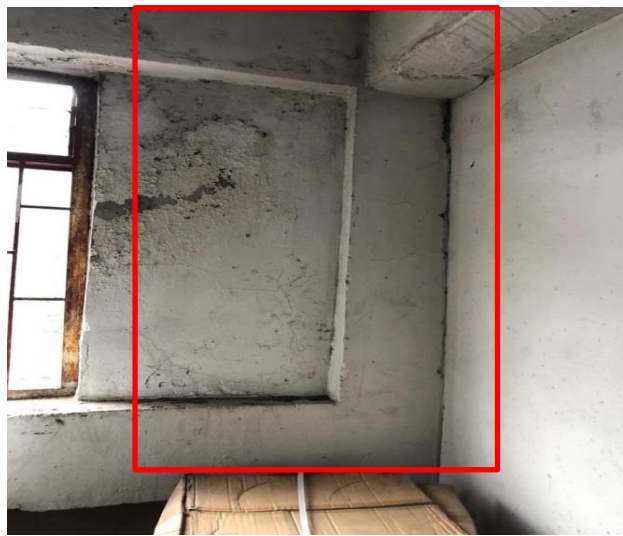
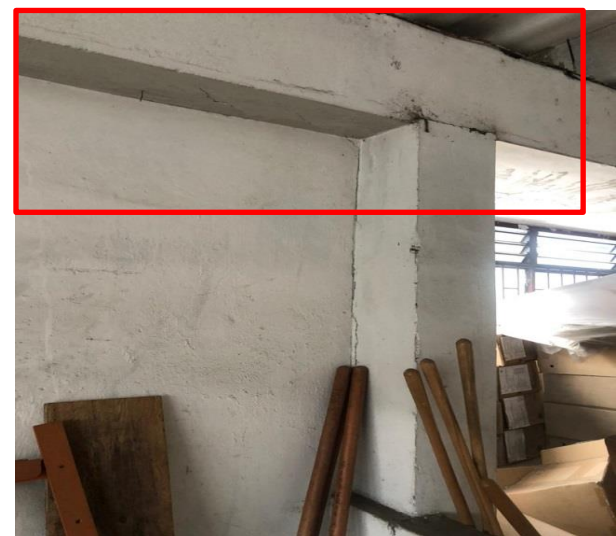
No. 39 Bodega de alimentos nive 2 con fisuras en los muros, columnas y vigas

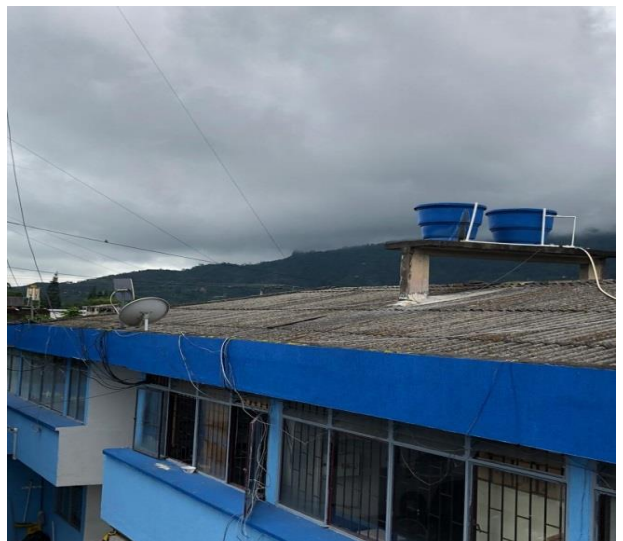
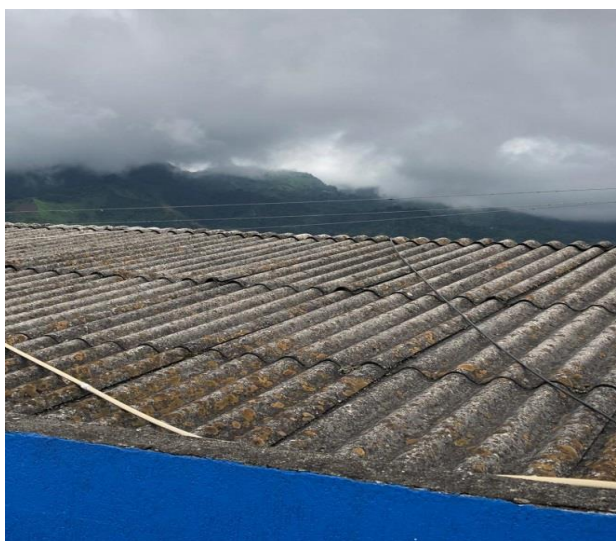
No. 41 Cubierta de las Estructuras en Asbesto cemento

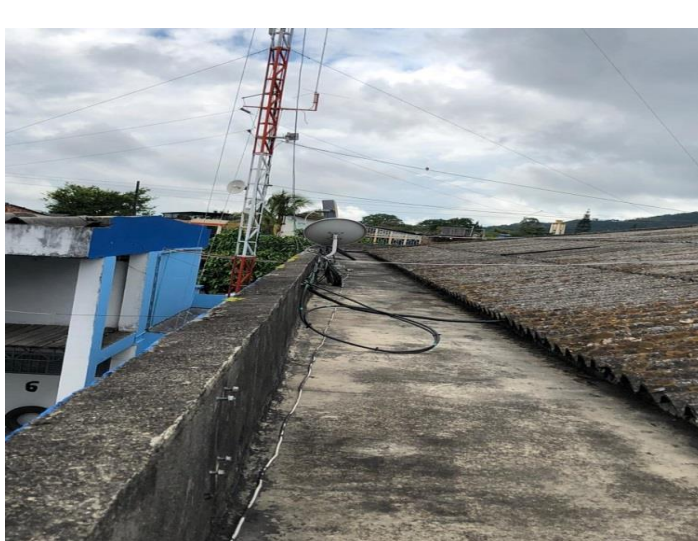
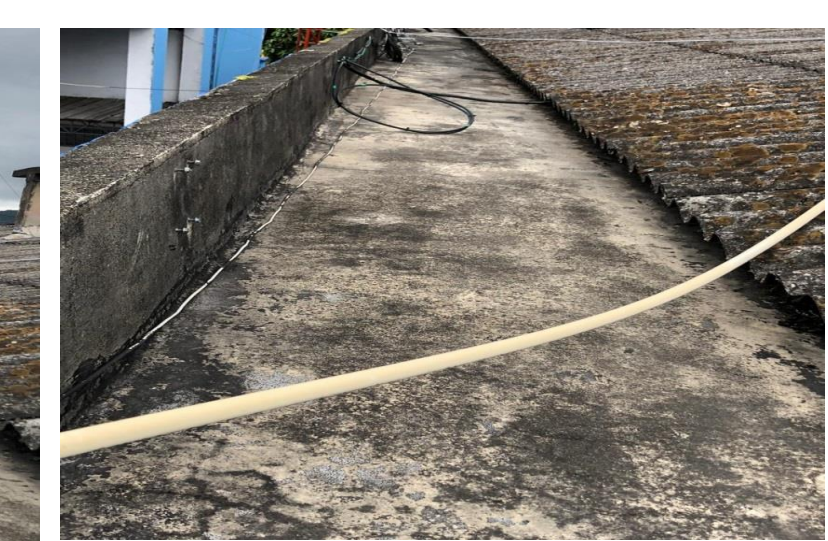
No. 42 Viga canal edificio ofinas y templetes de anclaje antena metalica
